**Las técnicas de fábrica en la obra
mural de David Alfaro Siqueiros.
El caso del Polyforum Cultural'**

SERGIO ARTURO MONTERO Y ROBERTO RAMÍREZ VEGA
ENCRyM-INAH

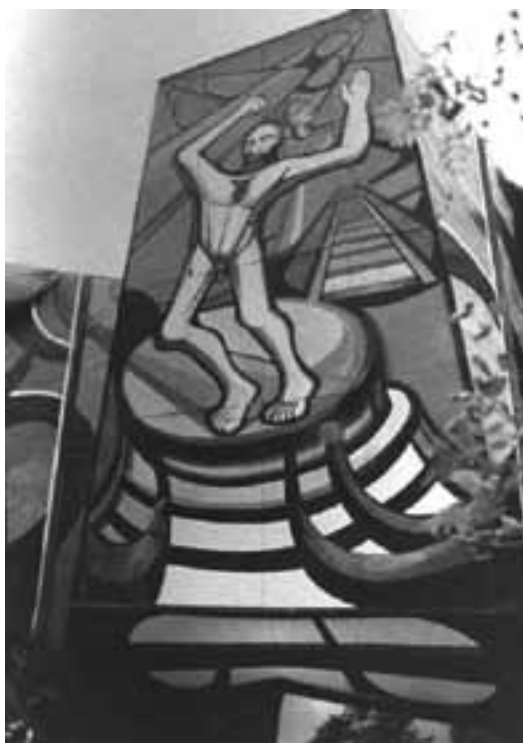
Grietas y roturas en las láminas de asbesto cemento. Veáse como se alinea la grieta con los tornillos de fijación.

Aunque no hemos realizado una inspección detallada de este problema en todos los tableros de *La marcha de la Humanidad...*, suponemos que su frecuencia es menor que en los murales exteriores, ya que en éstos, los movimientos volumétricos por encontrarse a la intemperie, son mayores. Si éstos movimientos no encontraran resistencia, probablemente no se producirían fracturas; pero los tornillos se apretaron a presiones distintas, y en algunos casos la presión es tan alta, que se opone a los movimientos mecánicos de las placas, produciéndose en consecuencia las fracturas en las zonas más débiles, que son los bordes, y principalmente las esquinas; aunque en algunas placas se produjeron fracturas que recorren los orificios de los tornillos cuya colocación coincide en formar una vertical.

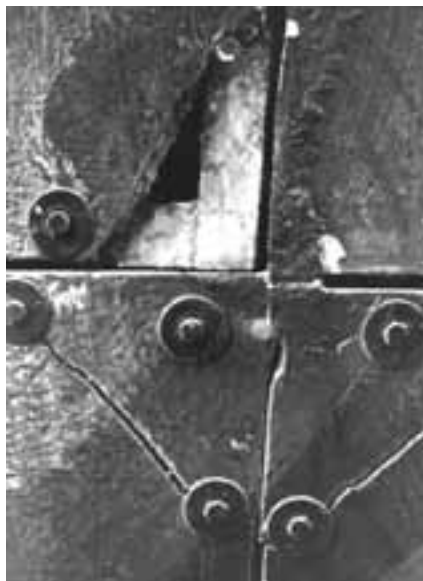
Rotura en las esquinas de las láminas, provocadas por tensiones diferenciales y por la inadecuada presión (troque) de los tornillos de sujeción.

Los bastidores consisten en un trapecio de ángulos de hierro soldados entre sí, con travesaños horizontales distribuidos en el área de la placa. El bastidor se sujeta a las placas con tornillos y esto es precisamente lo que propicia las fracturas en esquinas y bordes, porque los orificios de los tornillos se encuentran a 2 o 3 cm del borde.

En cada nivel de los tornillos de sujeción —y probablemente a cada tornillo—, debió aplicársele un torque específico, en correspondencia con el peso a soportar: el peso de la placa según sus dimensiones, la altura a la que se encuentran, el peso del elemento escultórico que se le ha adosado, etcétera. Pero, al hacer la medición del torque de los tornillos, encontramos variaciones que oscilan de 0 a 120 lbs/pulg², sin que existiera correspondencia alguna con el peso a soportar. Esta aplicación arbitraria de esfuerzos en materiales con bajos índices de resistencia a la tensión y a la comprensión, son dos de los factores que provocan las fracturas y las deformaciones.

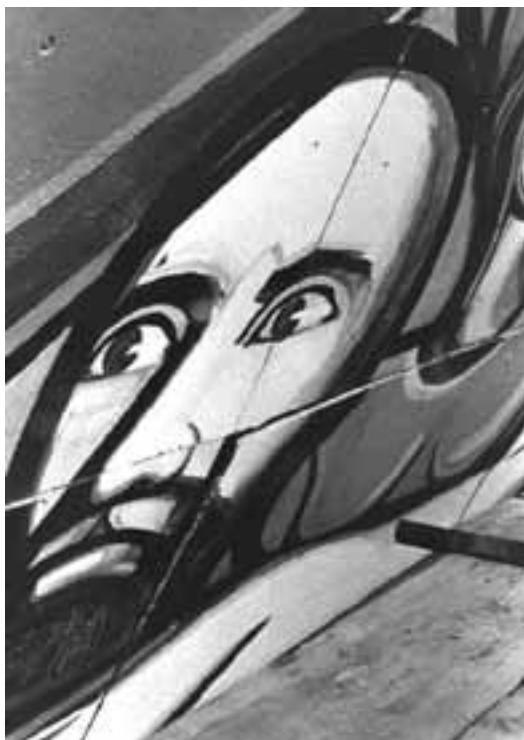
Deformación en la esquina de la lámina causada por tensiones diferenciales.

Estamos hablando de placas elaboradas con asbesto de fibra corta. Sus dimensiones varían de 3.56 × 1.78 m a 4.10 × 2.24 m, y su espesor de 1.5 a 2 cm. Las placas están atornilladas a un emparrillado de ángulos de hierro, el cual a su vez, está soldado a la estructura metálica de las salientes trapezoidales que arman a cada uno de los murales exteriores. Los tornillos de sujeción tienen un patrón de distribución promedio de 0.50 m², es decir, cada tornillo sujeta un área de 0.50 m² de la placa. En los casos en los que faltaban los dos tornillos más cercanos a una esquina, se producía una deformación de esa esquina, en forma similar a como se

alabea la medra. Una de esas deformaciones se produjo en el rostro de la representación de Hernán Cortés, la figura central del mural *Mezcla de las razas...*, alterándolo notablemente.

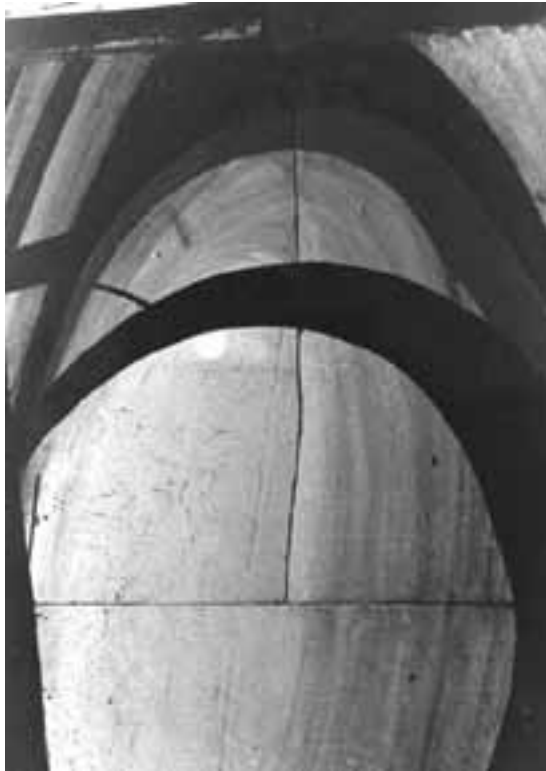
Grietas sobre lámina de asbesto-cemento causada por tensiones diferenciales.

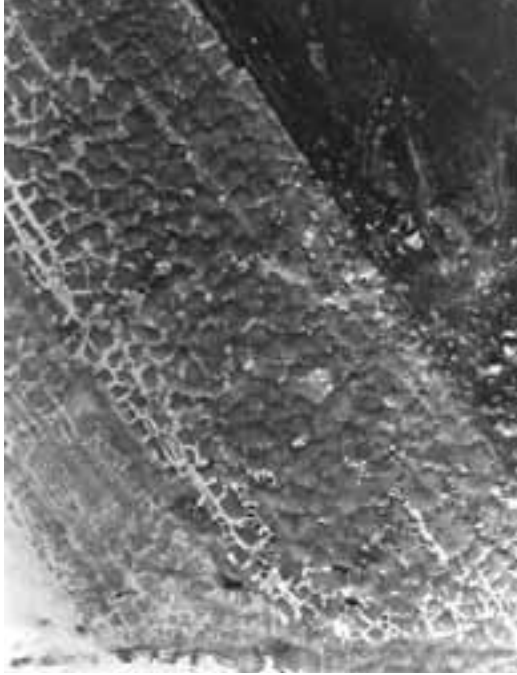
Detalle del craquelado de la capa pictórica (acocodrilado).

Otro caso es el del “acodrulado”. Este tipo de deterioro se presenta en ciertas zonas en las que se aplicó una segunda capa de pintura, pero que a diferencia de los casos de ampulación, en donde la segunda capa era gruesa y homogénea, aquí la segunda capa se aplicó muy diluida, y en la primera fase del secado se contrajo violentamente, transformándose la película continua de color en un área de pequeños islotes cuadrados de color; precisamente como la piel del cocodrilo.

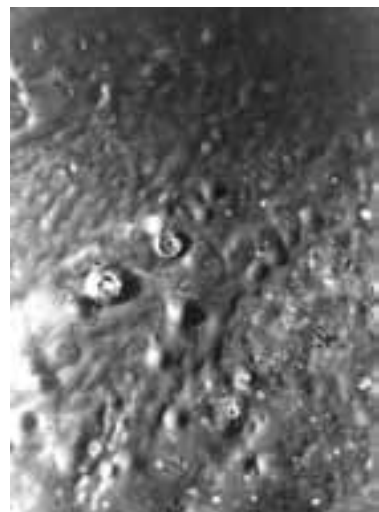
Con respecto a la ampullación y al “acocodrilado” de algunas zonas de la capa pictórica, es importante aclarar que se produjeron en segundas capas pictóricas; es decir, en zonas que ya habían sido pintadas, pero que se modificaron aplicando una segunda capa de pintura, poco tiempo después; el tiempo entre una capa y otra, fue el suficiente para que al aplicarse la segunda capa no se mezclara con la primera, pero no lo suficiente para que la primera capa hubiera evaporado los disolventes del medio.

Detalle del ampollamiento de la capa pictórica. Paneles laterales triangulares con soporte de fibra de vidrio y resina poliéster. Las ampollas se producen por ausencia de afinidad química entre el acrílico y el poliéster de la pintura y del soporte.

murales exteriores del Polyforum tenemos numerosas muestras de esta febrilidad recreativa en el proceso de amplificar los diseños preconcebidos, como menciona Orlando S. Suárez. Pero las correcciones se hicieron cuando la primera capa no había secado por completo. Y es que Siqueiros supuso que la eliminación de los disolventes del medio de la pintura acrílica era rápida, y lo es si la comparamos con la velocidad de secado del óleo, pero aún los acrílicos experimentan un lento proceso de curado; la mayor parte de los disolventes se evaporan de inmediato, y el resto se va evaporando en el transcurso de varios meses. Este contenido de disolventes es el que buscó salida deformando, ampulando la capa de pintura que le colocaron encima. Gradualmente las ampulas se fracturan, dejando una superficie —valga la expresión— “cacariza”.

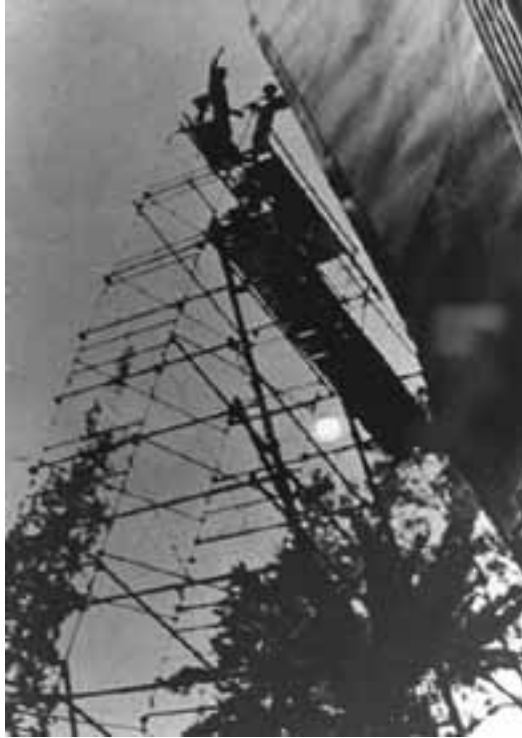
Fotografía tomada durante la realización de la pintura. Nótese como se ha ondulado ya la fibra de vidrio en el panel triangular lateral debido al trabajo de dilatación y contracción del material por los cambios de temperatura.
