# Efectos del sismo del 19 de septiembre de 2017 en los edificios de vivienda multifamiliar de la colonia Los Girasoles II, Coyoacán, CDMX

## *The Effects of the September 19, 2017 Earthquake on Multifamily Housing Units in Los Girasoles II, Coyoacán, Mexico City*

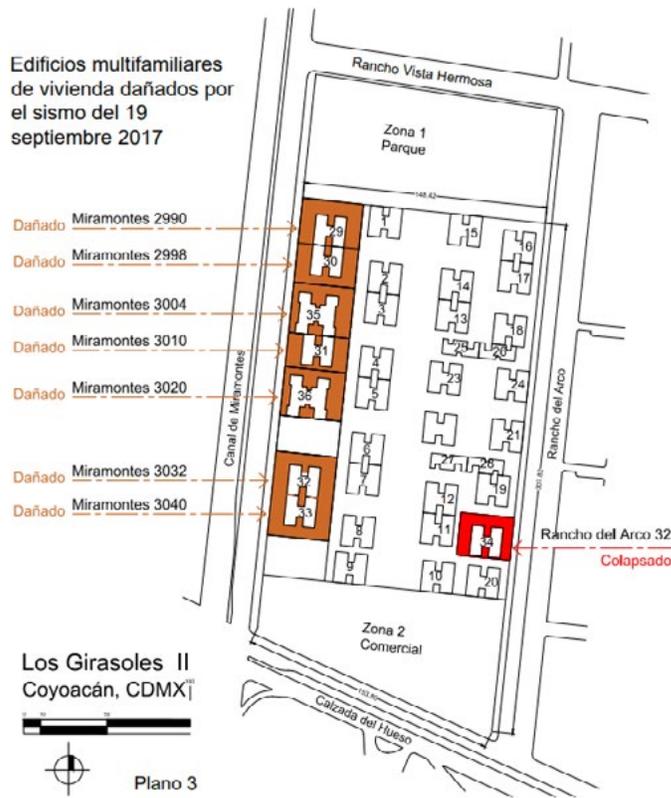
Estado de los edificios posterior al sismo del 19 de septiembre de 2017.  
Elaboración: Susana Ezeta.

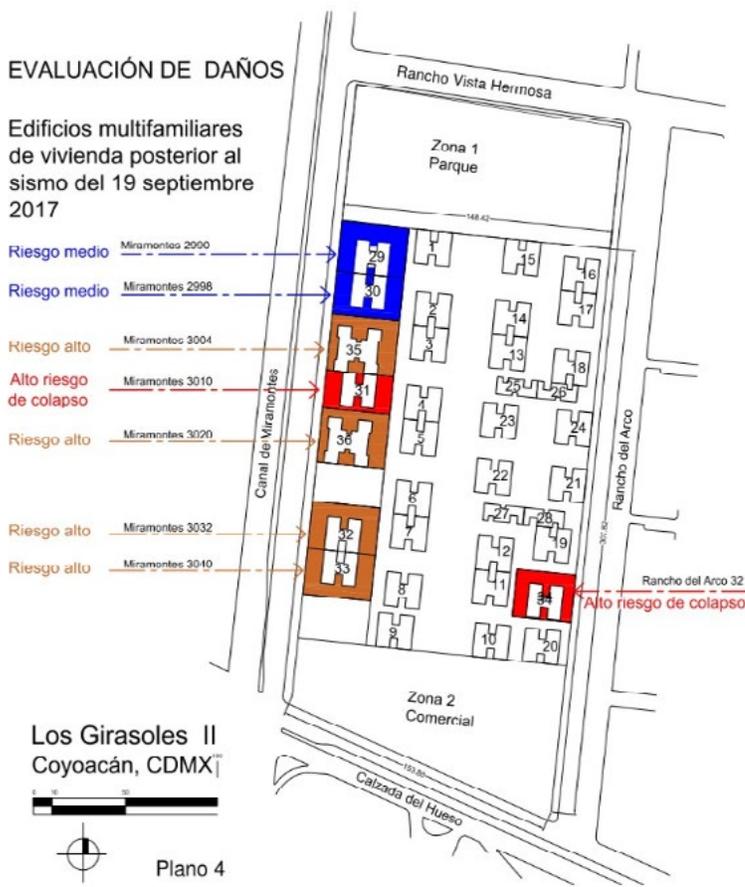
Evaluación de riesgo de los edificios posterior al sismo del 19 de septiembre de 2017. Elaboración: Susana Ezeta.

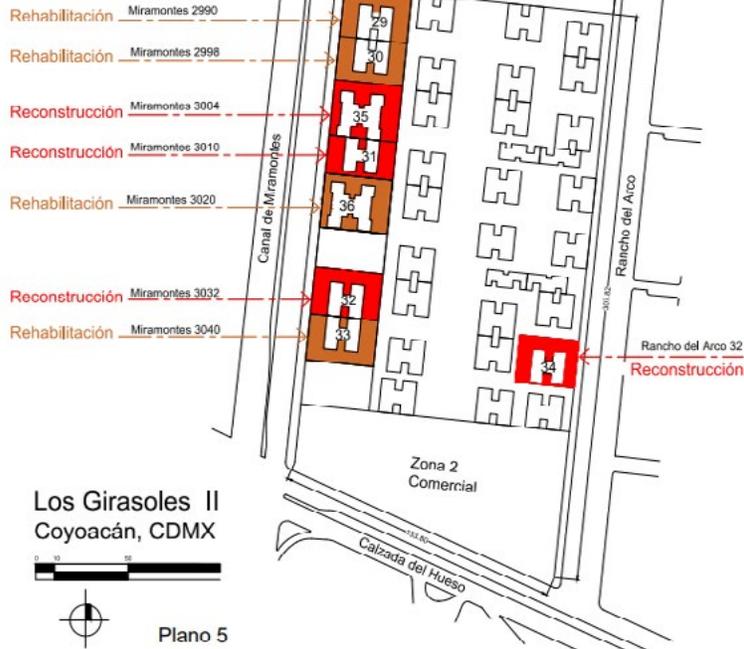
Identifican los edificios que, de acuerdo con la evaluación de riesgo, accedieron a la rehabilitación y reconstrucción.  
Elaboración: Susana Ezeta.

Al programa de Rehabilitación se asignaron dos edificios de riesgo medio (Miramontes núms. 2990 y 2998) y dos de riesgo alto (Miramontes núms. 3020 y 3040). Además, a dicho programa le correspondieron dos edificios de riesgo alto (Miramontes núms. 3004 y 3032) así como a los dos de alto riesgo de colapso (Miramontes 3010 y Rancho del Arco 32).

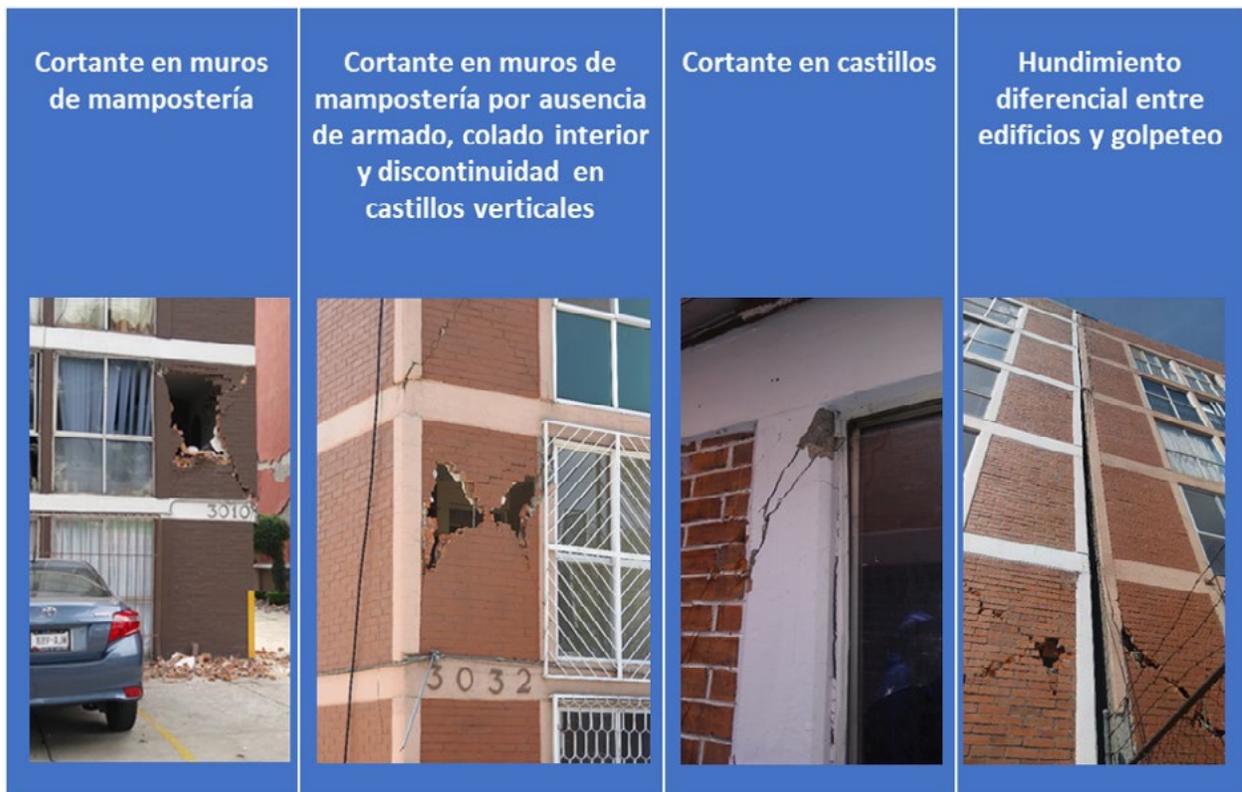
El sistema estructural de estas edificaciones es a base de muro de carga, formados por cerámicos de barro huecos con castillos tanto aparentes como colados al interior de los muros; se tenían cerramientos de aproximadamente 15 x 15 cm, confinando los tableros. El proceso constructivo de los edificios mostró deficiencias, ya que en el armado de los cerramientos y castillos presentaba una separación de estribos mayor a 20 cm; además, el colado interior de los muros no era continuo, se interrumpía en grandes zonas o, en su defecto, no abarcaba todo el hueco interior del bloque. Los castillos que se encontraban al exterior ni estaban ligados con los cerramientos adecuadamente, por lo que existían zonas sin continuidad.

Daño en los edificios de tipología c. Elaboración: Susana Ezeta.

De acuerdo con la respuesta del edificio ante el sismo de Mw7.1, el mayor cortante basal se registró en la planta baja y el primer nivel, donde se identificaron grietas por cortante en los muros de mampostería, sobre todo en el sentido donde se tenía menor rigidez, es decir, menor número de muros largos. También se identificó golpeteo entre los edificios, lo que evidenció el hundimiento diferencial entre ellos, al desaparecer la verticalidad de la junta constructiva.

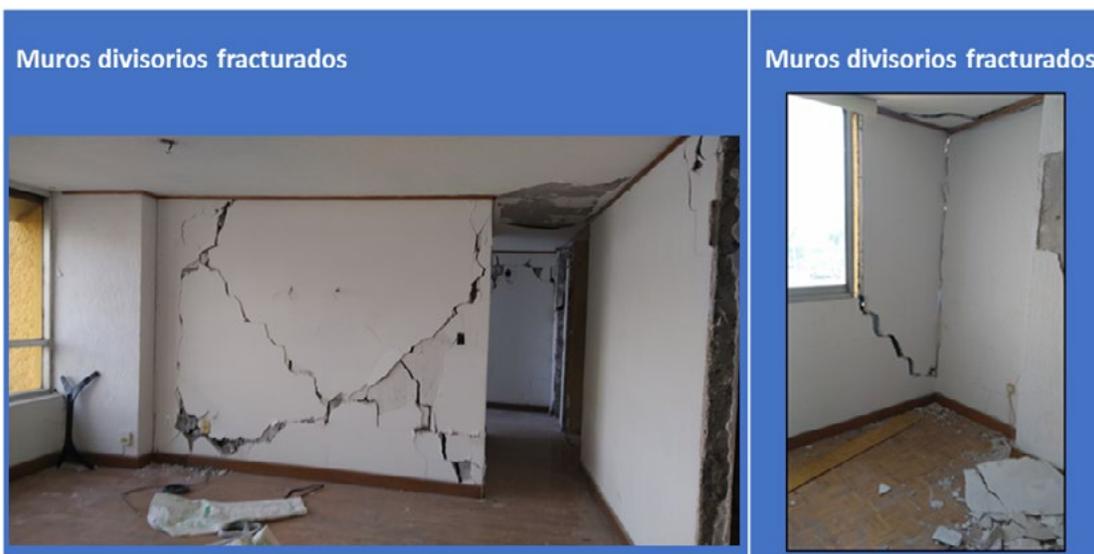
Los claros que presenta el sistema de losa son de 8 m x 6 m, y es considerable con respecto a la sección de las columnas de 0.3 m x 0.6 m. Eso provocó que tuviera un comportamiento flexible y un daño en el 95% de los muros divisorios. La mayor fuerza cortante fue registrada en los tres primeros niveles y los muros de concreto existentes desde la planta baja; algunas columnas de esos niveles sufrieron daño al desconcharse los elementos, lo que permitió el pandeo del acero de refuerzo debido a que los estribos se encontraban muy espaciados entre ellos. Las deformaciones sufridas por esta edificación fueron importantes, lo que produjo que chocara con la edificación vecina, de menor altura; ante los diferentes modos de vibración de cada edificio, se generó un daño mayor en el nivel de coincidencia.

Daño interior en los edificios de tipología D. Elaboración: Susana Ezeta.

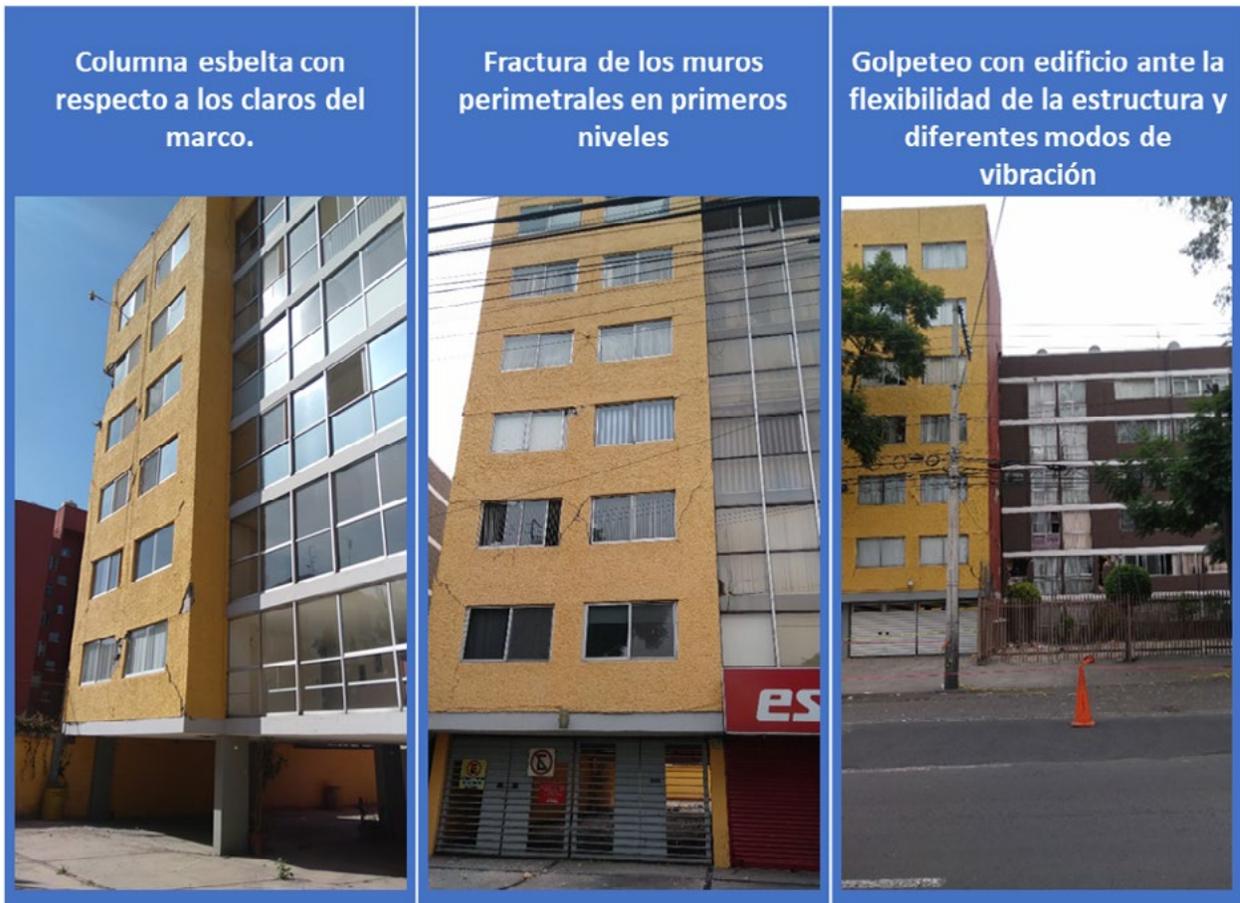
Daño exterior en los edificios de tipología D. Elaboración: Susana Ezeta.
