¿Cómo se comportaron los multifamiliares que tenían daño previo después del sismo del 19 de septiembre de 2017?

How Did Multifamily Housing Units with Prior Damage Perform in the September 19, 2017 Earthquake?

Vania Itzumi Catalán Pérez
Facultad de Arquitectura, UNAM
Instituto de Ingeniería, UNAM
vcatalanp@iingen.unam.mx

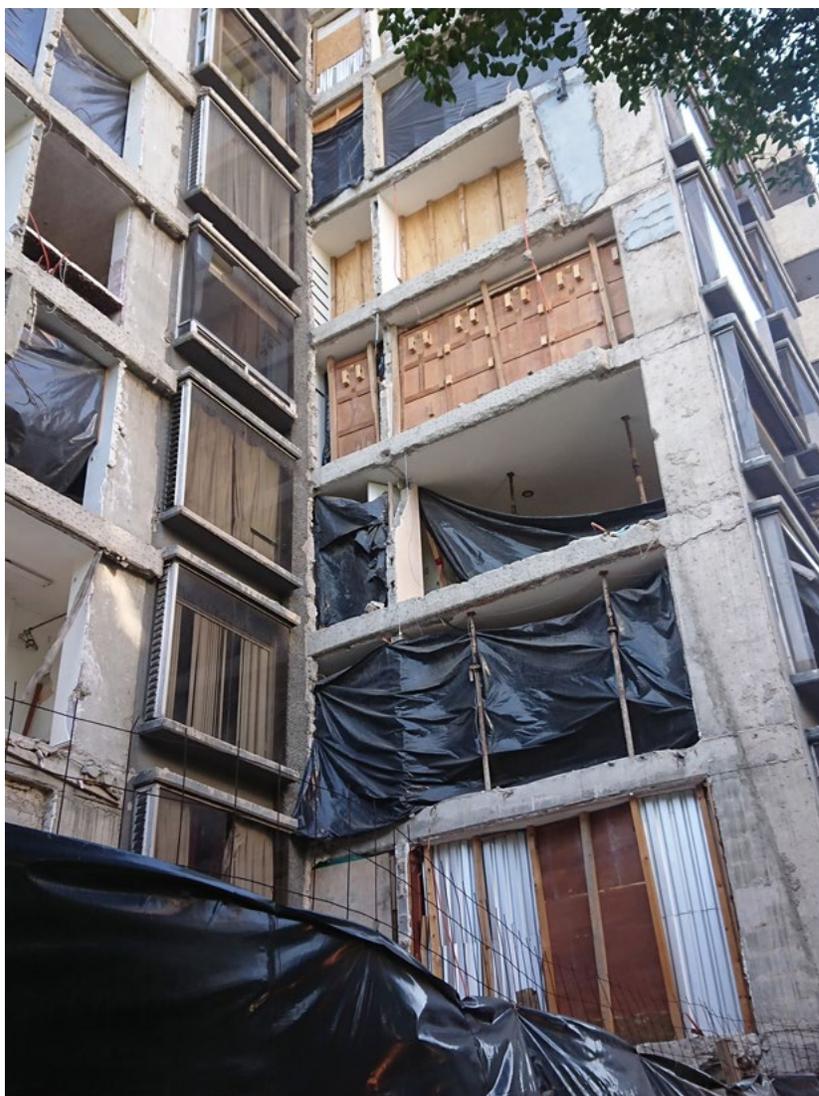
Edificio de vivienda en la colonia Juárez, el cual tenía aproximadamente 38 años de construido, es decir, había soportado el sismo de 1985 y solo presentó un daño menor. Actualmente se encuentra en proceso de rehabilitación. Fotografía de la autora.

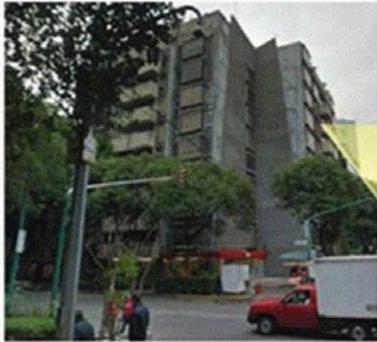
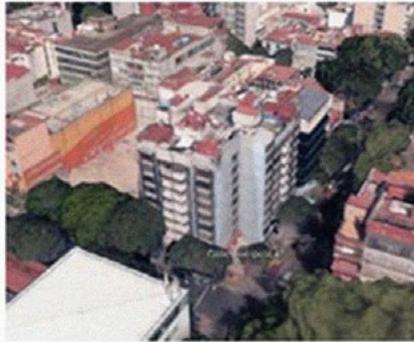
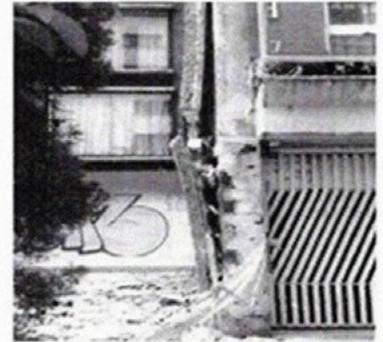
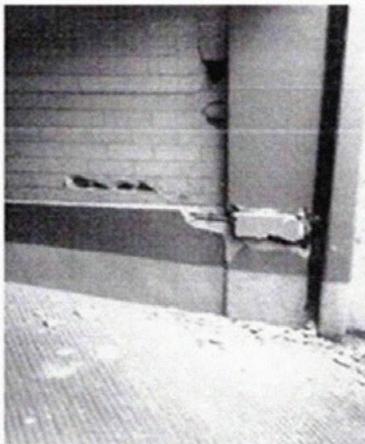
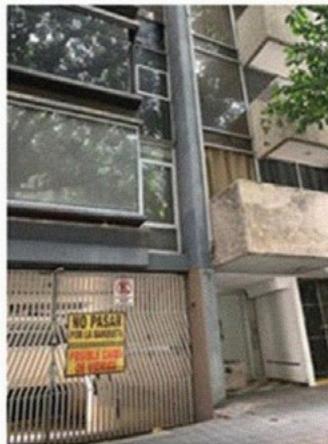
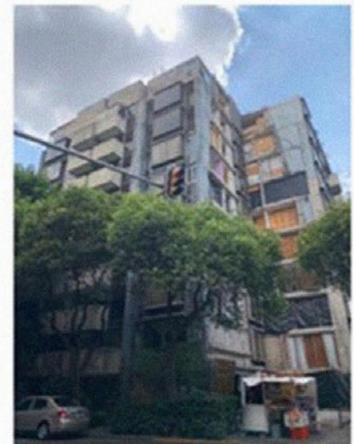
El edificio tiene aproximadamente 38 años de antigüedad y cuenta con nueve niveles destinados a uso habitacional. El inmueble pertenece al grupo B1. Es irregular en planta y está estructurado mediante marcos rígidos de concreto armado de columnas y losa plana aligerada con casetones; cuenta con muros de mampostería de block hueco sin refuerzos horizontales y escasamente tiene algunos verticales. La cimentación es de cajón de concreto, que es usado como estacionamiento. En planta baja cuenta con vanos para acceso al estacionamiento y a los departamentos, por lo que el edificio es de planta baja flexible.

De acuerdo con el dictamen obtenido de la Plataforma CDMX, la edificación presentó falta de mantenimiento, por lo que existieron daños severos previos al sismo, tales como humedad, desconchamientos en trabes de sótano por causa de la humedad, ya que el cajón carecía de un sistema de impermeabilización. A raíz del terremoto, una columna del lado sur falló, con varillas que perdieron continuidad y otras flexionaron; los estribos también fallaron. Además, presentó daño estructural en un nodo entre columna y trabe que se encuentra en la rampa de acceso al estacionamiento de planta baja, en la colindancia sur con lo que su resistencia se vio reducida. También, se presentaron daños en muros y recubrimientos y fue necesario reforzar los primeros y eliminar

los segundos. Los recubrimientos de fachadas se apreciaron caídos. El inmueble presentó asentamientos diferenciales, inclinaciones notorias que probablemente se incrementaron con el sismo. Como se puede observar en fotografías tomadas cuando se realizó la inspección de banqueta, el edificio permanece deshabitado y en espera del proyecto de rehabilitación.

Edificio considerado de alto riesgo: a) Vista aérea del edificio, abril de 2017 (fuente: <https://bit.ly/2FJfiaA>); b) Fachada oriente del edificio previo al sismo, abril de 2017 (fuente: <https://bit.ly/2AsWK8w>); c) Pérdida de verticalidad del edificio, en el extremo superior se toca con el edificio colindante en la junta constructiva, febrero de 2018 (fuente: <https://bit.ly/2OYQCdz>); d) Grietas en muros de mampostería y daños en columnas, febrero de 2018 (fuente: <https://bit.ly/2OYQCdz>); e) Vista actual del edificio, fachada oriente, julio de 2018; f) Estado actual del edificio, acceso vehicular, planta baja débil, julio de 2018.

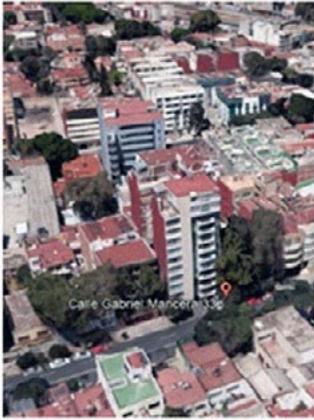
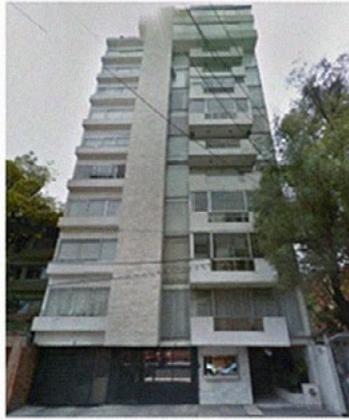
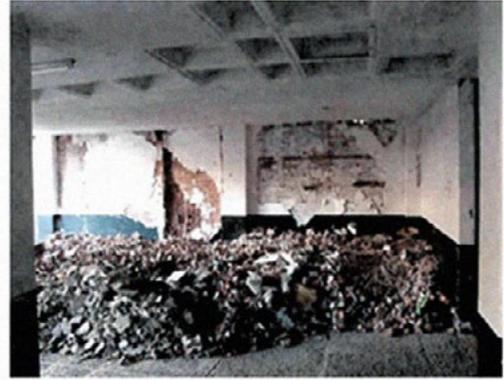
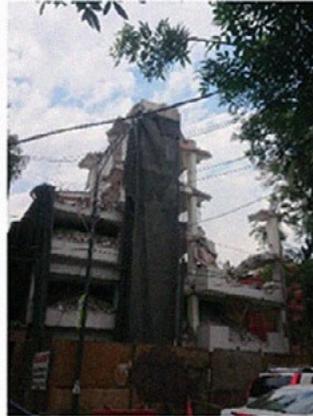
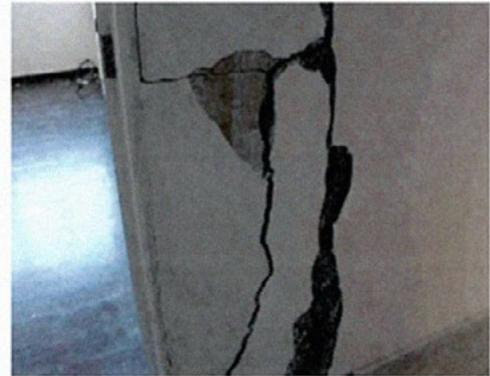
Constaba de sótano y planta baja para uso de estacionamiento y 11 niveles destinados a uso habitacional. De acuerdo con la información del dictamen estructural, el edificio estaba estructurado a base de columnas de concreto armado y losas planas aligeradas con muros diaphragma de mampostería en algunas zonas; se infiere que su cimentación era profunda. Ubicado en los límites entre la zona geotécnica II de transición y III de lago, de las Normas Técnicas Complementarias para Diseño por Sismo del Reglamento de Construcciones para el Distrito Federal y por encontrarse en los límites de la zona III, pertenece al grupo B1, según la clasificación del artículo 139 del Reglamento.

La estructura de la edificación sufrió afectaciones en sus elementos principales. Se observaron fisuras en columnas; en los muros diaphragma y divisorios de mampostería mostraron desplomes, fractura y agrietamientos por cortante. Esta avería se presentó principalmente en los primeros seis niveles y en gran parte de las plantas también se tuvieron desprendimientos de aplanados en fachada. El edificio presentó un desplomo significativo (0.8%) hacia su costado norte. La edificación contaba con un apuntalamiento deficiente.

Los daños referidos fueron atribuibles a las grandes deformaciones laterales debido a que presentaba una estructuración de planta baja

Edificio considerado con daño muy alto ubicado en la avenida Gabriel Mancera núm. 33: a) Vista aérea del edificio, abril de 2017 (fuente: <https://bit.ly/2Re3hv2>); b) Estado del edificio antes del sismo de 2017, fachada oriente del edificio, abril de 2017 (fuente: <https://bit.ly/2OSKRTX>); c) Derrumbes parciales en planta de estacionamiento, daños en muros de colindancia, febrero de 2018 (fuente: <https://bit.ly/2FHvUzr>); d) Daños en muros diafragma de cubo de escaleras, febrero de 2018 (fuente: <https://bit.ly/2FHvUzr>); e) Estado del edificio en julio de 2019; f) Grietas en muros diafragma, febrero de 2018 (fuente: <https://bit.ly/2FHvUzr>).

Posteriormente a la revisión estructural ocular y física del inmueble se llegó a la conclusión de que debía demolerse en su totalidad.

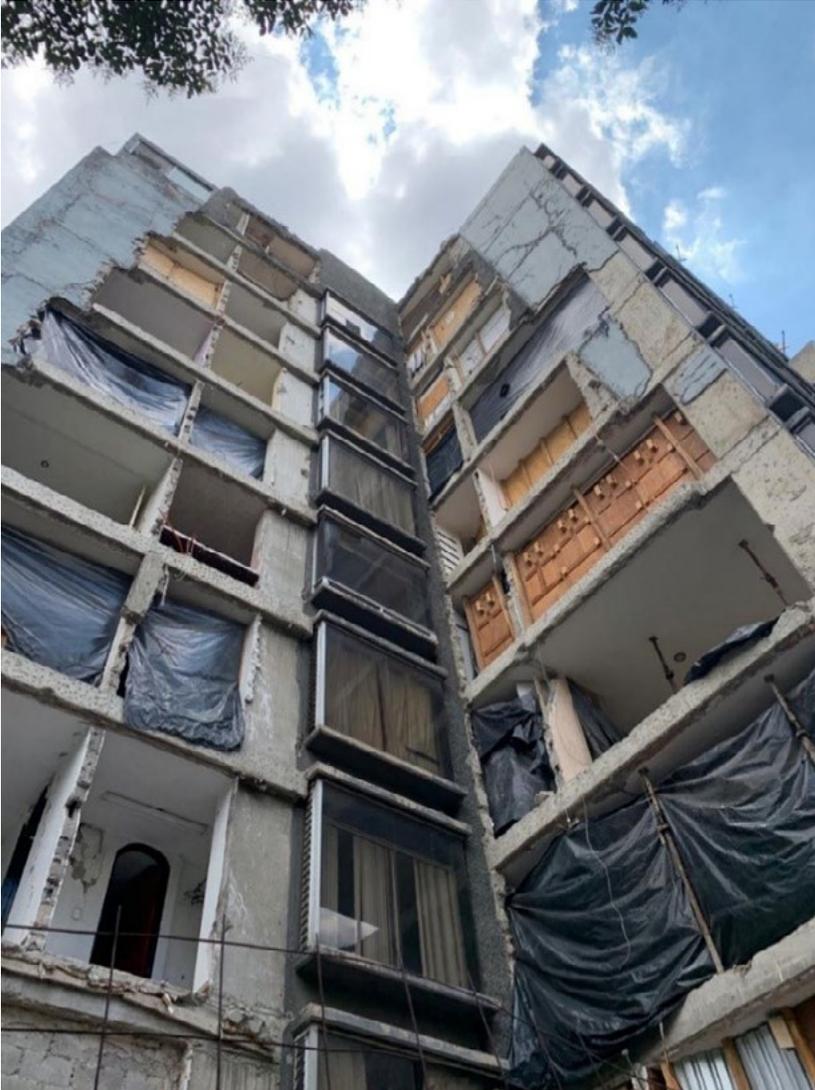
Estado actual del edificio ubicado en la calle de Liverpool núm. 47, considerado con riesgo alto, julio de 2019. Fotografía de la autora.
