**Algunos métodos de trabajo aplicados
a la restauración de obra mural**

ALEJANDRO FLORES CAMPOS
CENCROPAM, INBA

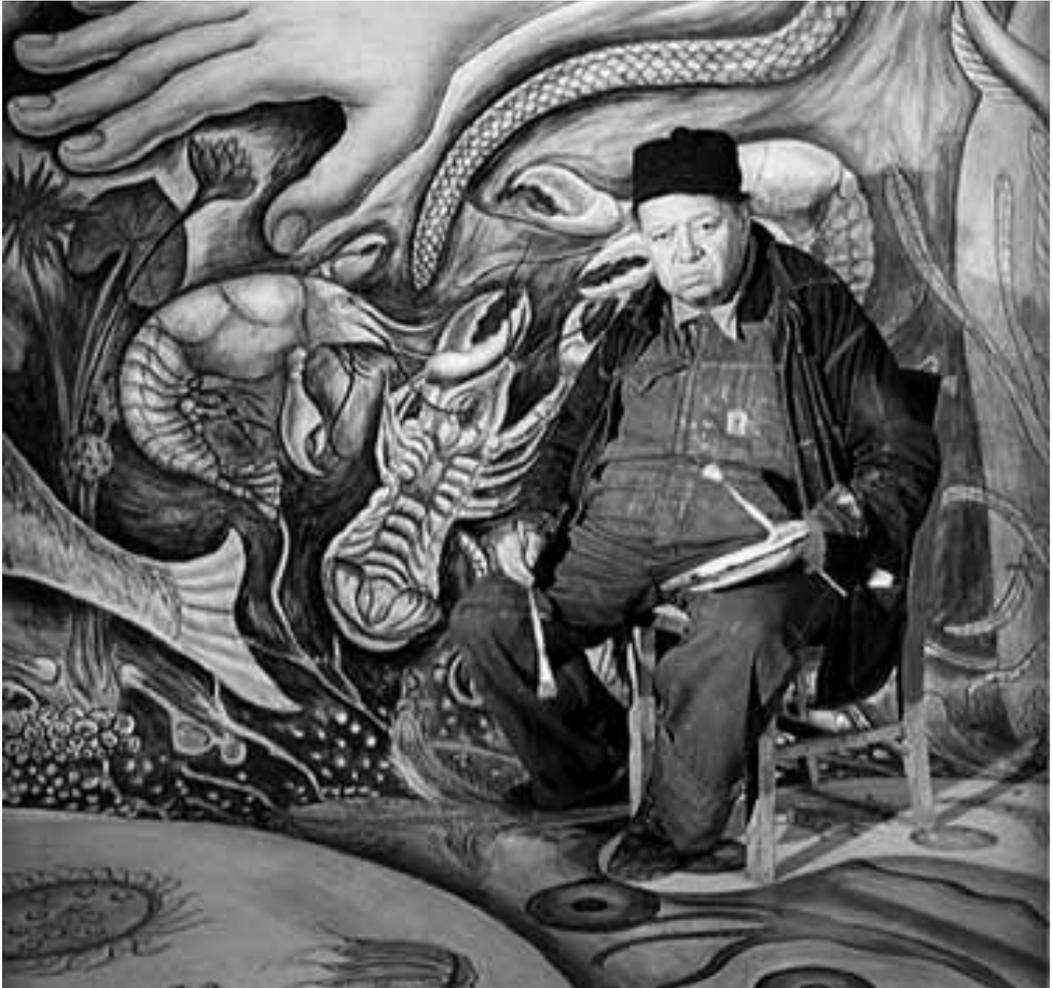
Página anterior: Diego Rivera junto al mural *El agua, origen de la vida*. Fotografía de la Serie *del Cárcamo de Lerma*, DF, 1952. Archivo Fotográfico Manuel Toussaint del Instituto de Investigaciones Estéticas, UNAM

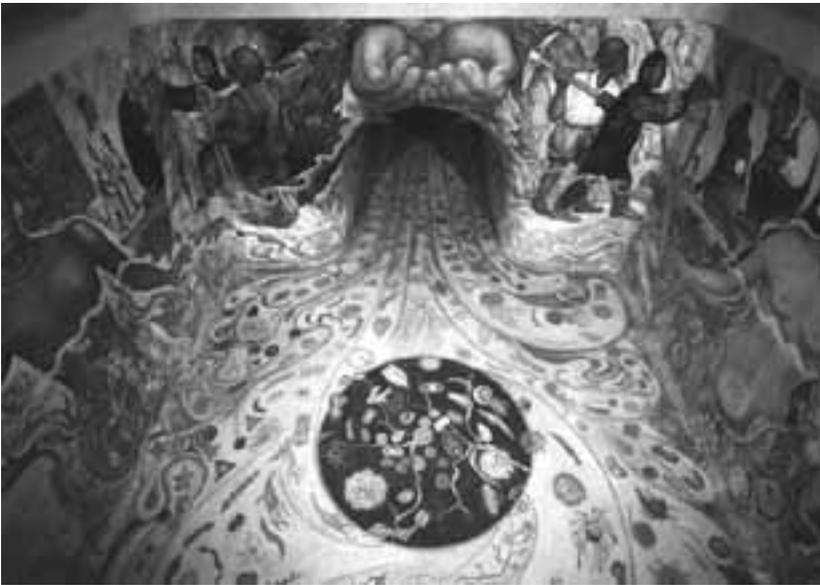
Rivera emprendió una búsqueda e investigación de los materiales que utilizaría y que deberían tener una alta resistencia por los estragos del agua y la erosión, utilizando para esto una solución de poliestireno como medio mezclado con pigmentos de origen mineral, material del mismo tipo que se usa para la pintura de barcos y soluciones de impermeabilizante industrial.

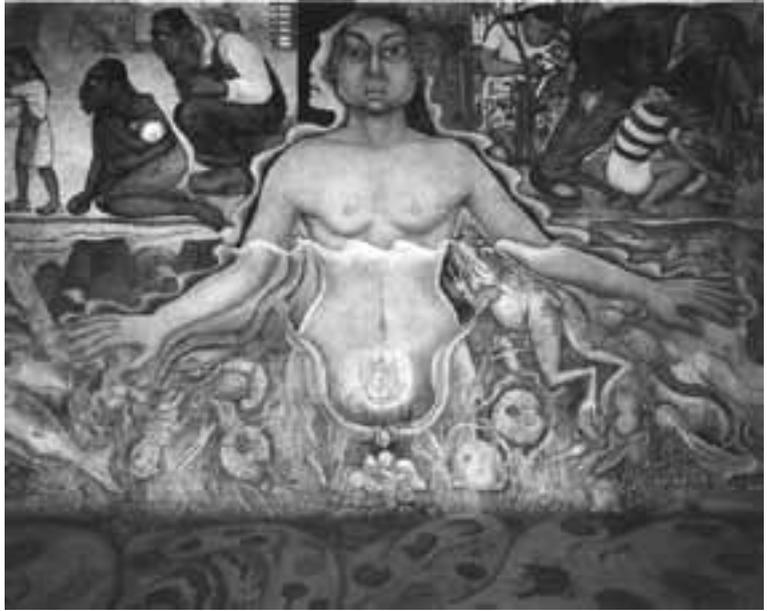
Cuando ingresamos por primera vez al Cárcamo existía aún agua en el sitio y de hecho los trabajos iniciaron en estas condiciones, de manera que se adaptó el andamiaje para mantenerse arriba del nivel del agua, dado que se había desviado la corriente de agua, el desecado de ésta se llevó a cabo de manera gradual y controlada durante las siguientes semanas, controlando la salida del agua remanente, para no transformar de manera violenta las condiciones ambientales del sitio, llevándose a cabo constantes muestreos de temperatura y humedad, las condiciones de trabajo eran precarias e insalubres y el equipo debió adaptar el material, herramienta y equipo a estas condiciones.
