**El caso de la restauración del mural  
*Los prometeos* de Arnold Belkin  
en Managua, Nicaragua**

MARTHA ISABEL TAPIA GONZÁLEZ  
COORDINACIÓN NACIONAL DE RESTAURACIÓN-INAH

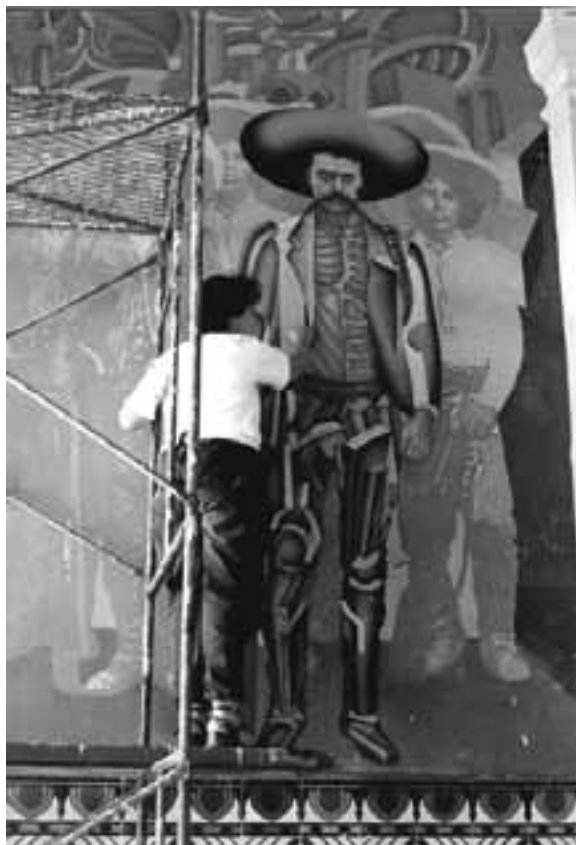
Proceso de intervención.

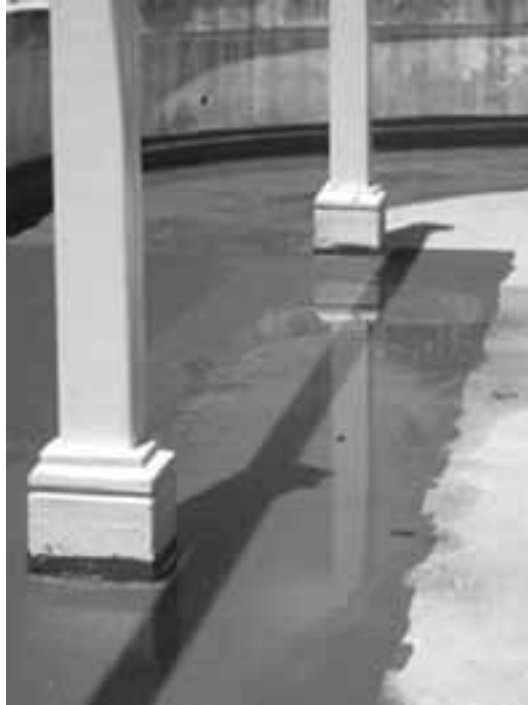
La principal problemática detectada en el mural fue la humedad, esta se debe principalmente a la filtración del agua desde la azotea del inmueble. El agua se estanca por problemas de conducción ocasionados por la falta de inclinación adecuada del piso, por la carencia de una pendiente y por la ausencia de elementos de conducción del agua. Esto debido a que en la restauración del inmueble se modificó el sistema de desagüe original. Por

Humedad: agua acumulada en la azotea.

otro lado, el sistema de impermeabilización de la azotea era prácticamente inservible y se observó que el agua estancada era absorbida por los materiales de construcción, filtrándose al interior del muro, siendo el mural el frente de evaporación.

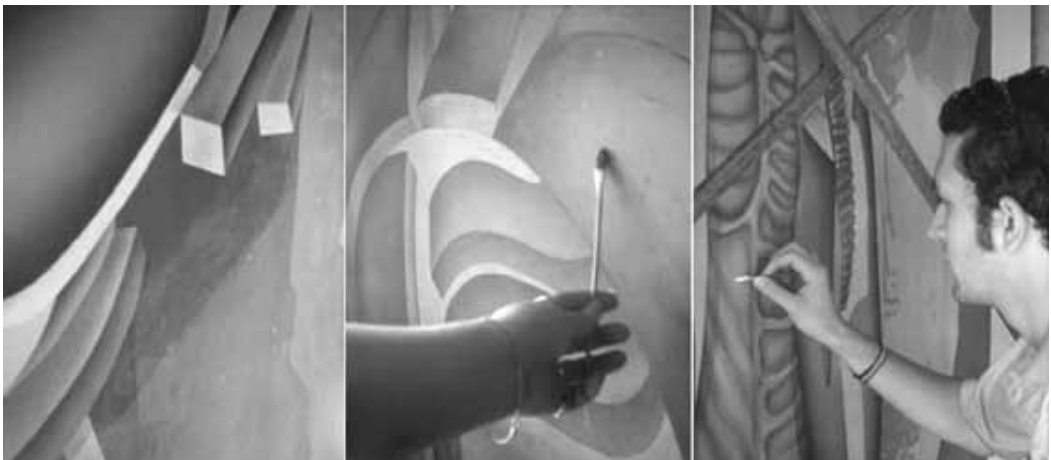
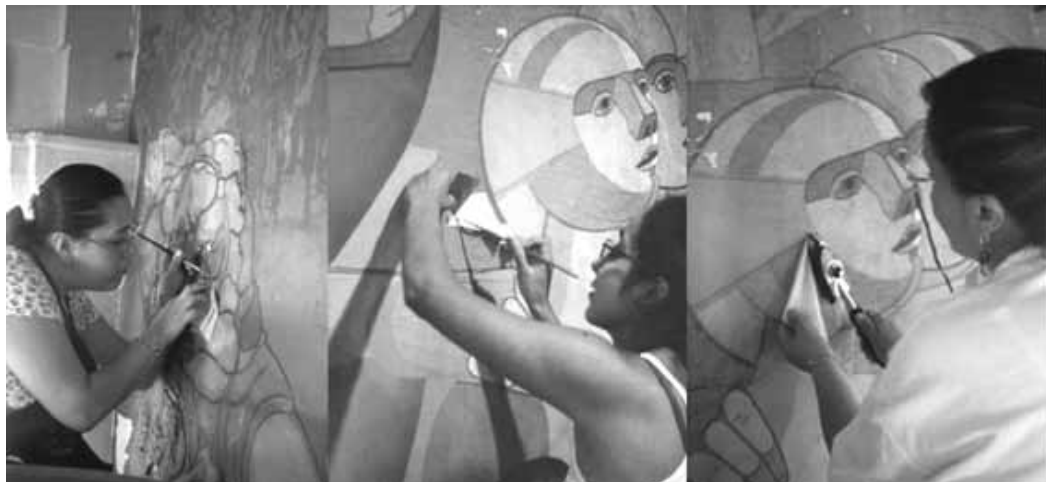
Limpieza de capa pictórica.

*Limpieza fisicoquímica.* Se utilizó agua jabonosa para la limpieza general del mural, que tuvo como finalidad eliminar la suciedad depositada en la superficie y que no fue removida con la acción mecánica, para poder lograr un nivel de lectura apropiado en la obra. Para las manchas de grasa y cochambre se hicieron pruebas con ácido acético grado químico pero éste resultó demasiado agresivo, ya que disolvía la capa pictórica, por lo que se sustituyó con la mezcla comercial de vinagre para cocina. Ésta ofreció buenos resultados pero en zonas muy localizadas, mientras que la saliva se usó en zonas muy puntuales junto con el jugo de limón en donde la mugre y cochambre se presentaban concentrados.

Para eliminar las eflorescencias y subeflorescencias de sales, se aplicaron papetas con algodón y agua a través de papel para promover su disolución. La eliminación de sales no se realizó en su totalidad debido a que éstas estaban asociadas a la pulverulencia de la capa pictórica y por lo tanto se ponía en riesgo la estabilidad del mural. Este tratamiento se realizó simultáneamente con el fijado.

Para la eliminación de las salpicaduras de pintura sobre el mural fue necesario combinar la limpieza de agua con jabón por el uso del bisturí.

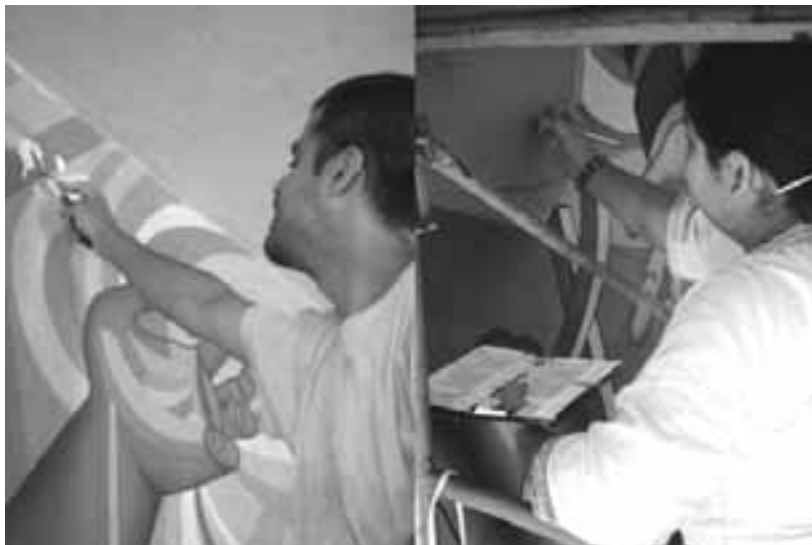
Resane e integración de color.

- d. *Reintegración estructural (resane)*. Se resanaron las grietas y fisuras con un mortero de cemento blanco y polvo de mármol fino 2:1. El resanado de las grietas resultó positivo aunque en varias zonas fue imposible mantener el resane a bajo nivel por los frecuentes desfasamientos ocasionados por el asentamiento del edificio. La solución para este problema fue nivelar los resanes.

- e. *Reintegración cromática*. Se integraron las lagunas utilizando mezclas de acrílicos marca Politec. Para denotar la intervención se había propuesto únicamente el puntillismo, pero dada la compleja superficie del mural y sus continuas variaciones en efectos visuales, como por ejemplo el efecto óptico ocasionado por el empleo del aerógrafo en la factura, requería de otro acabado visual que con puntos de color era imposible lograr. La reintegración de color se realizó con veladuras para los efectos de deterioro ocasionados por las eflorescencias de sales y el manchado para las zonas de escurrimiento. En manchas muy localizadas se utilizó el *rigattino* para lograr los efectos de textura que el autor plasmó en la obra e integrar las lagunas. Toda la reintegración se trabajó con un tono más bajo que el del original. La decisión de intervenir con diferentes sistemas se consideró porque puede denotarse dicho tratamiento con materiales, registro y haciendo la intervención clara a la distancia de observación del especialista.
