# La *Fundació Miró*<sup>1</sup> en Barcelona: proceso constructivo, valoración de daños y criterios de restauración

Mariana Esponda Cascajares  
Carleton University, Canada

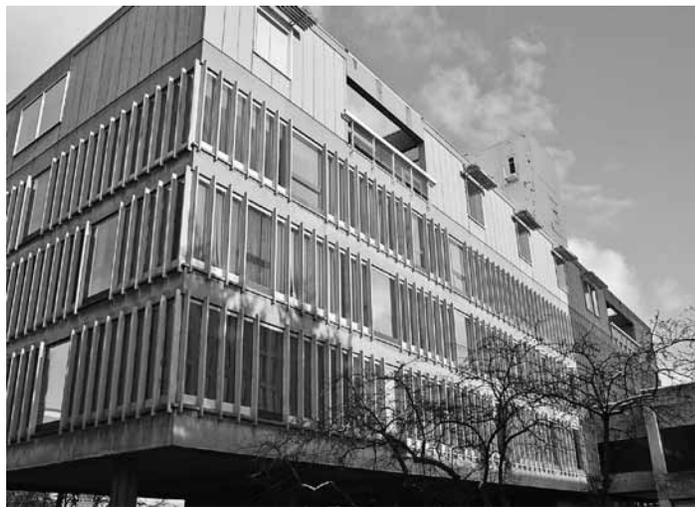
Edificio de Oficinas de la Sede de *New England Gas and Electric Association* (N.E.G.E.A) (1959-61), Cambridge, Massachusetts, USA. Este es uno de las primeras obras que Sert construyó durante su exilio en Norte América utilizando las múltiples propiedades del concreto armado, tanto en la estructura como en la piel de las cuatro fachadas. Además creo lo que podría considerarse uno de los primeros muros cortinas de concreto armado y es punto de referencia para futuros proyectos. Foto: Mariana Esponda Cascajares (MEC), diciembre de 2009.

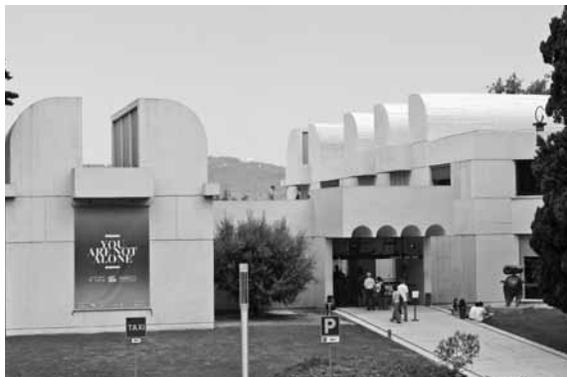
Vista del acceso de la Fundació Miró, Barcelona, España (1972-75). Se aprecia el diverso juego de volúmenes en la terraza, en especial, las bóvedas de cuarto de círculo de concreto armado. Además se observa el contraste de texturas entre el concreto *in situ* pulido y los paneles prefabricados con acabado rugoso de los muros. Foto: MEC, junio de 2011.

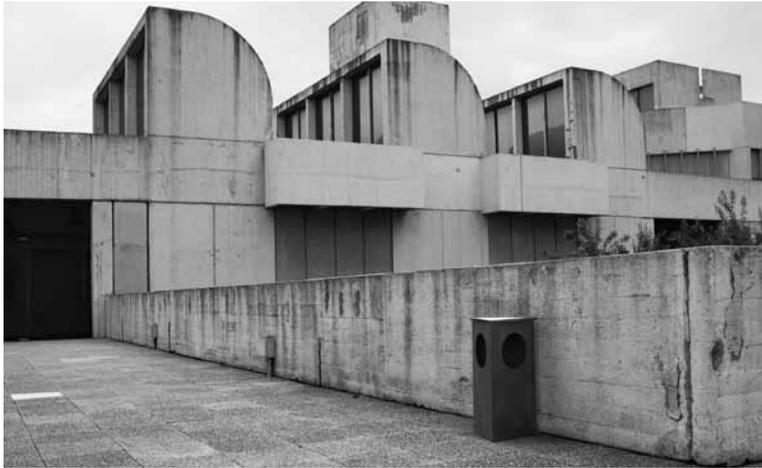
Deterioros existentes en lucernarios, muretes y paramentos de la Fundació. En los muretes de la terraza también se aprecian los desprendimientos de material, las grietas y las varillas oxidadas. Foto: MEC, julio de 2002

Añadiendo el grave problema de que estas varillas se quedaron expuestas –sin ningún tipo de protección– durante el año que la obra quedó suspendida, por lo que estas armaduras comenzaron un proceso de oxidación antes de que los trabajos se reanudaran. Esta combinación de fenómenos conllevó a que el proceso de corrosión de los elementos metálicos ocurriera súbitamente, acelerando el ciclo de grietas y fisuras, aumentando el ingreso de humedad hacia el interior y provocando desprendimientos en la superficie del concreto.

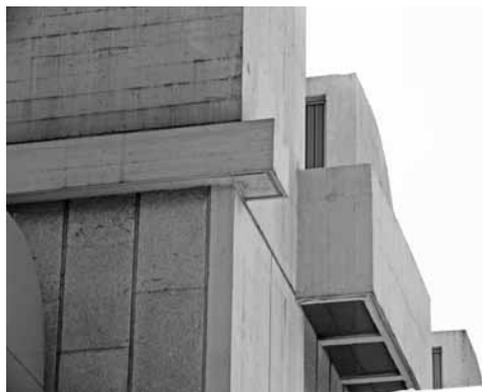
Detalle de los lucernarios de la Fundació. Estos lucernarios presentaban importantes deterioros antes de la intervención, se apreciaban chorretones en los paramentos, grietas y desprendimientos. Un gran número de los canalones presentaban varillas expuestas e importantes grietas; en pocos casos se tuvieron que reconstruir los canalones con concreto armado de mejor calidad. Este fue uno de los criterios de intervención utilizado durante la última fase de 2005-08, donde se sustituyeron los elementos constructivos que se encontraban en pésimo estado. Foto: MEC junio de 2011.

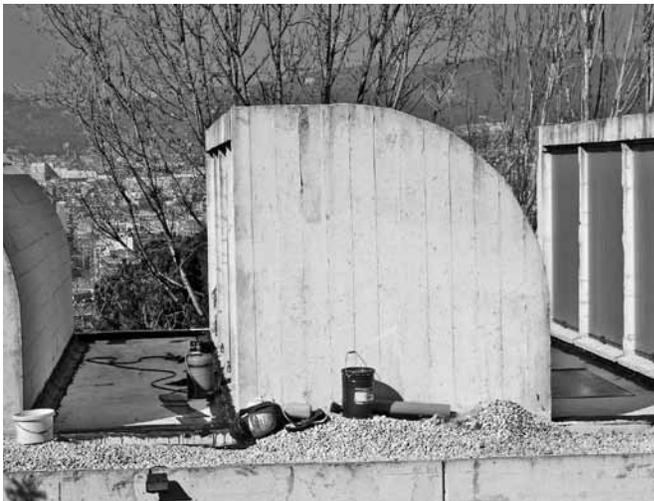
Detalle de los daños que presentaban los lucernarios y los muretes de las terrazas de la Fundació. Obsérvese el escaso recubrimiento entre el concreto de la cara exterior y las varillas. Esto provocó oxidación en los elementos metálicos y una gran cantidad de fisuras y grietas, tanto en los cuartos de bóvedas como en los pretilos. Uno de los criterios aplicados fue la reparación de todas las superficies de concreto utilizando materiales similares a los existentes. Además, se repararon las pendientes y se impermeabilizaron todas las cubiertas mediante una lámina elastomérica, sobre el que se colocaron las piezas del pavimento. Foto: MEC febrero de 2008.

Con respecto a las actuaciones de **reparación**, las zonas que presentaban daños estructurales fueron repicadas (eliminando todas las capas deterioradas) hasta localizar las armaduras oxidadas y algunas de las cuales se reemplazaron según dirección de obra, al encontrarse en un grave estado de desgaste. En algunos casos se repicó el concreto hasta una profundidad de 5 cm., pero en algunas esquinas fue de hasta 12 cm. Se comprobó la profundidad de recubrimiento entre la cara exterior del concreto y las armaduras, cuando el recubrimiento fue menor de 25mm., se soldaron nuevas varillas que mantuvieran esa distancia al exterior.

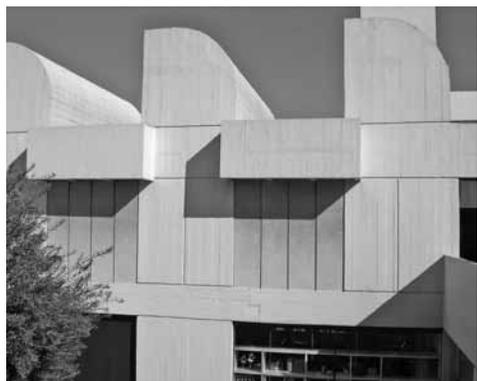
Vista de los lucernarios y paramentos de concreto armado *-in situ* y prefabricados- después de haber sido intervenidos. Como acabado final, se limpió totalmente la superficie de concreto y se aplicó una pintura que impidiera el paso de agua, pero permitiera la salida de vapor de agua. Foto: MEC, febrero de 2008.

Una vez finalizada la limpieza total de la superficie de concreto, se aplicó una pintura que impidiera el paso de agua, pero permitiera la salida de vapor de agua. Para este acabado final, se reali-

zaron varias pruebas hasta conseguir el color blanco que fuera lo más parecido posible al original. Las recomendaciones apuntaron a una pintura polimérica, de base acrílica, aplicada en tres capas, mediante rodillo.
