# Factores generadores de cambio en los poblados del valle central de Puebla

*Juan Manuel Márquez Murad*

Facultad de Arquitectura

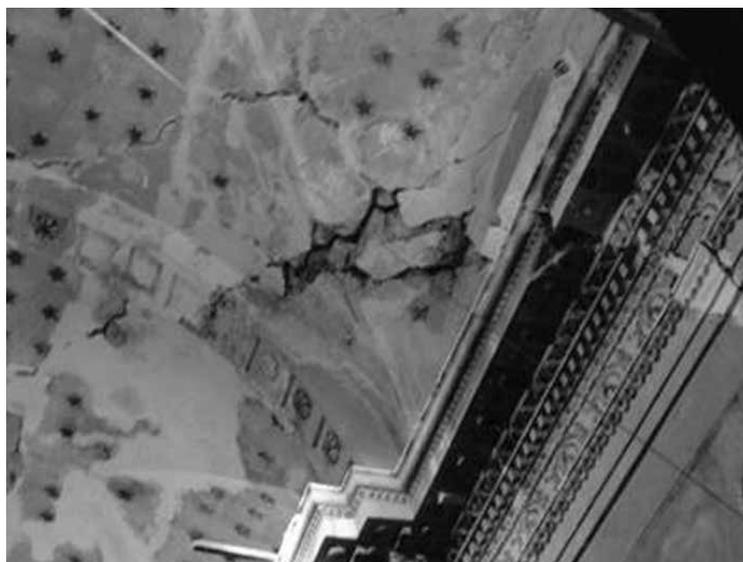
Imagen de agrietamiento en la bóveda y en el arco de la Iglesia de Guadalupe, Cd. Serdán, Puebla. Fotografía: JMM, julio de 1999

Para los edificios religiosos, como ya se dijo, el más común de los daños graves fue cuando afectaban a las bóvedas y los efectos del sismo se presentaban primero como grietas que aparecen en el centro y los riñones de los elementos debido al empuje que ejercen estos elementos sobre sus apoyos y al incrementarse la aceleración sufrían un desequilibrio total y se venían abajo. Cuando en las narraciones de los daños provocados por los movimientos telúricos se consignan caídas de cúpulas quiere decir que el poder destructivo fue muy grande ya que, aunque sufren los mismos daños que las bóvedas, estos elementos tienen una mayor resistencia debido a su rigidez. Otros daños que se presentan en este género de edificios y que se pueden constatar en las imágenes de los sismos de 1973 y de 1999 son: la tendencia a la separación de las torres del cuerpo principal del templo, la caída de cupulines y linternillas debido a la torsión y la propensión de las fachadas al volteo. El que se haga énfasis en los daños en los edificios religiosos, de ninguna manera quiere decir que la arquitectura civil esté exenta de padecer por la acción sísmica. Debido al efecto de ariete que tienen las techumbres de vigas de las casas y otros edificios se producen agrietamientos en los muros y el derrumbe de las cubiertas lo que muchas veces cobra más víctimas humanas que la caída de una bóveda (ejemplo de esto fue la caída del Colegio de san Javier en la ciudad de Puebla en 1864 que, al estar habilitado como hospital militar en el momento de venirse abajo cubiertas y entrepisos, terminó ma-

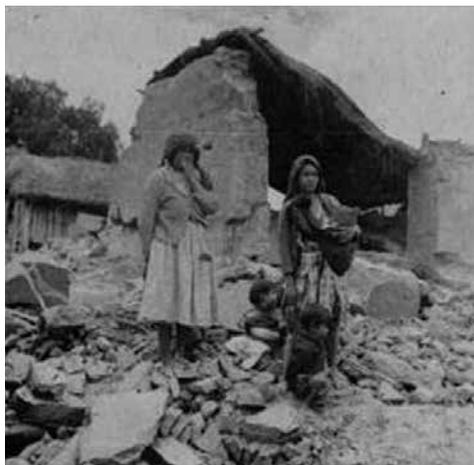
Quecholac, agosto 1973. Fotografía: archivo de JMM

La población más afectada como ya se dijo fue Quecholac debido en gran medida al tipo de materiales con que se edificaron sus construcciones. La gran mayoría de los muros de las construcciones civiles estaban fabricados de adobe y, con excepciones, algunos de cal y canto. El resultado de la combinación de tipos de materiales, la mala técnica constructiva y la fuerza sísmica dejó un panorama desolador. La tragedia quedó consignada en los diarios

de aquella época y en los testimonios de los habitantes que la sufrieron. Todos los testigos coinciden en que Quecholac quedó destruido. De los principales edificios de la ciudad, la parroquia de María Magdalena perdió la torre y la gran mayoría de los edificios sufrieron graves daños.

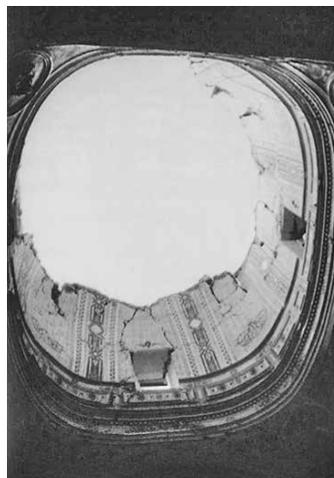
Desplome de la cúpula de San Andrés Cholula, junio de 1999. Fotografía: archivo de JMM

Los daños fueron severos en todo el Estado. En el área de estudio los efectos fueron similares a los del sismo de 1973. Los templos y edificios civiles sufrieron nuevamente daños graves, pero, dado que los especialistas en conservación ya habían participado en el proceso de restauración, aseguramiento estructural y reconstrucción de aquel año, estos edificios resultaron un excelente laboratorio, pues muchos de los daños fueron producto de las intervenciones anteriores incluidas, desde luego, las efectuadas en el año de 1973. Esto permitió a los expertos descartar o bien avalar los procedimientos utilizados en la restauración anterior.

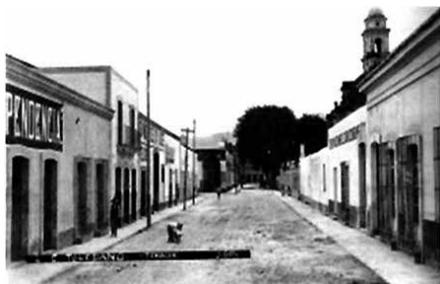
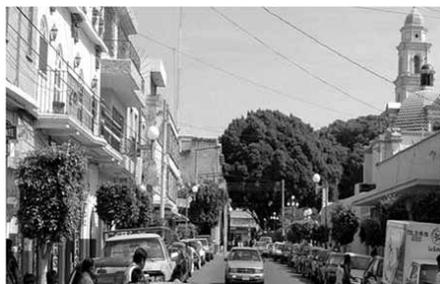
Tehuacán, Puebla, calle de Toledano, hoy calle segunda de la primera sur. A la izquierda, vista histórica, ca. 1920. Fuente: *Patrimonio Histórico de Tehuacán*, A.C., A la derecha, vista actual de la misma avenida, marzo 2005. Autor: JMM

de la completa transformación de la imagen de la zona y la destrucción de la arquitectura histórica de la que solamente quedan ejemplos aislados. Las grandes manzanas originales de 250 x 250 metros se han subdividido para sacarles mayor provecho. Esta acción provoca que los edificios históricos sean demolidos y substituidos por construcciones contemporáneas.

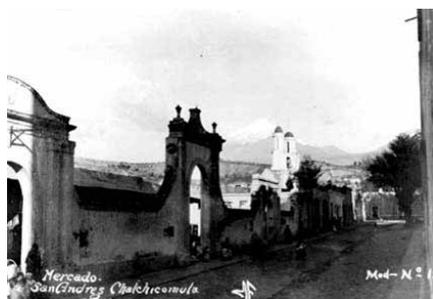
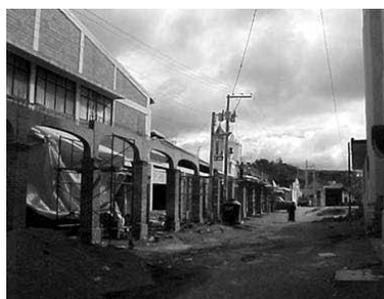
Chalchicomula, callejón 16 de Septiembre hacia el Oriente (ca. 1920) Vista actual de la misma calle con la inserción de la nave del mercado y en segundo lugar la escenografía de una falsa arcada realizada por la IPAHA (Instituto del Patrimonio Artístico. Antropológico. Histórico y Arquitectónico del Estado de Puebla) que invade casi la mitad del arroyo. Fotografía: archivo de JMM
