MANEJO Y DISPOSICIÓN DE RESIDUOS SÓLIDOS DE MANEJO ESPECIAL GENERADOS DURANTE UNA CONTINGENCIA AMBIENTAL

TEJEDA ROSAS MARÍA GUADALUPE, GONZÁLEZ LÓPEZ GLORIA INÉS.

INSTITUTO DE INGENIERÍA, UNIVERSIDAD VERACRUZANA
JUAN PABLO II S/N. ZONA UNIVERSITARIA, BOCA DEL RÍO, VERACRUZ.
TEL: 01 2299199197, 012291025568, FAX: 012299232827

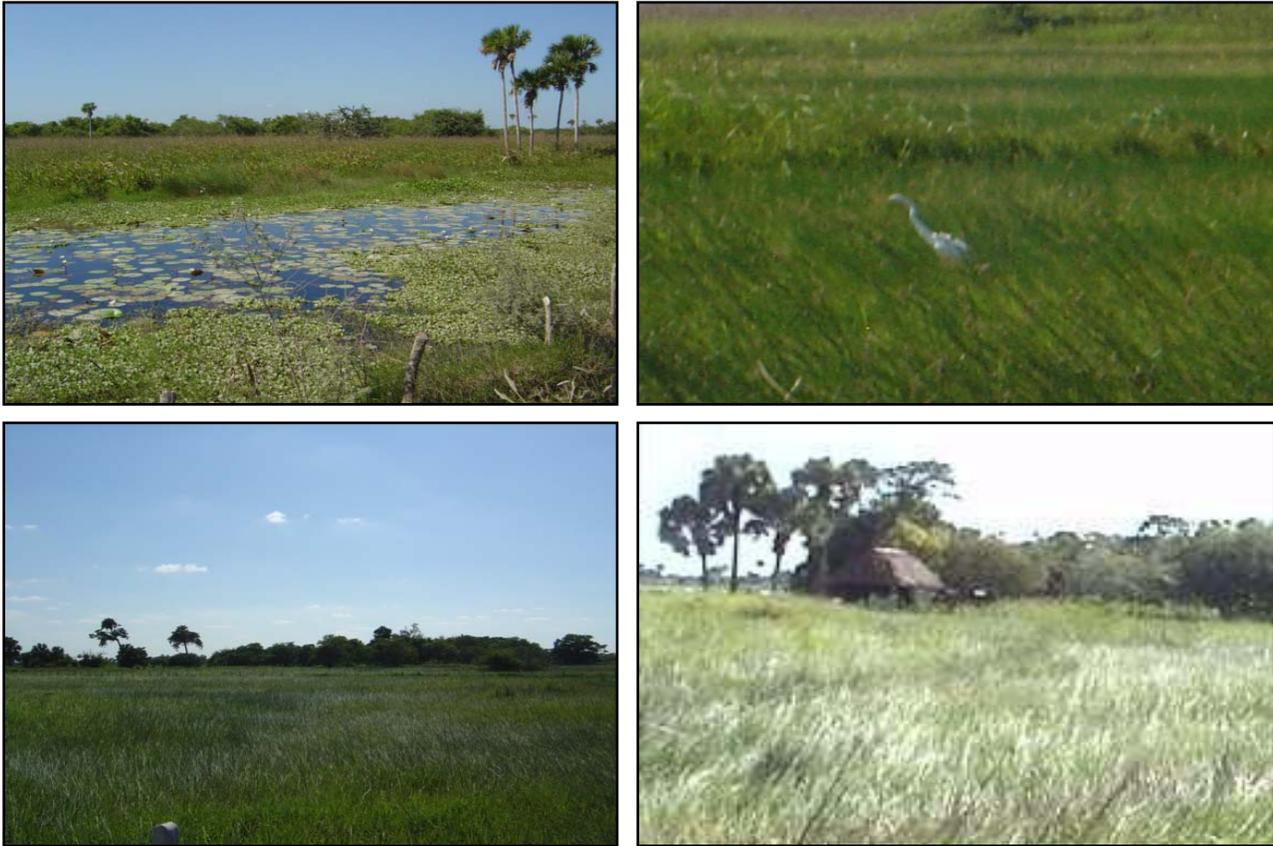
Mosaico fotográfico 1. Características del medio natural previo al incidente, vegetación y fauna existente

La vegetación hidrófila en el sitio se encuentra representada por la asociación popal-tular, estructurada por las especies *Tifa latifolia*, *Talía geniculata*, *Eleocharis* sp., y *Scirpus holoschoenus*, plantas de *Nelumbo lutea*, catalogada en la lista de especies en riesgo de la NOM-059-SEMARNAT-2001, como una especie amenazada (mosaico fotográfico 1).

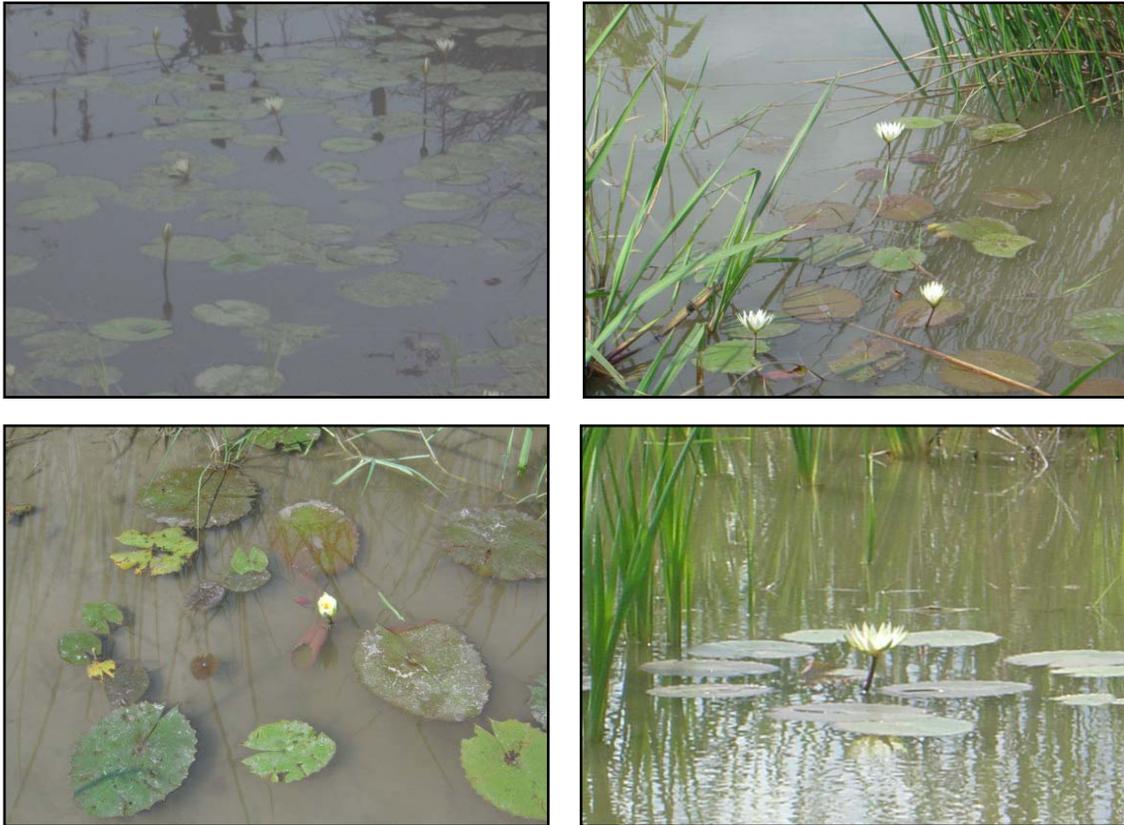
Mosaico fotográfico 2. Vegetación existente *Nelumbo lutea* (en la etapa de recuperación)

Actualmente la recuperación es patente (mayo 2005), en el sitio se observan 3 espejos de agua y sobre la superficie se encuentran plantas de *Nelumbo lutea*, catalogada en la lista de especies en riesgo de la NOM-059-SEMARNAT-2001, como una especie amenazada. Esto se puede apreciar en el mosaico fotográfico 2.

Es importante mencionar que la profundidad de los espejos de agua se encuentran dentro de un rango de cincuenta centímetros a un metro treinta.

Posterior a la contingencia, se perdió la vegetación en aproximadamente tres hectáreas que constituían pastizales y ciénegas donde se interrumpió el flujo del agua. La vegetación riparia permaneció intacta. Se continuó monitoreando el sitio, observado áreas donde se inicia el proceso de regeneración de la vegetación afectada por la contingencia.

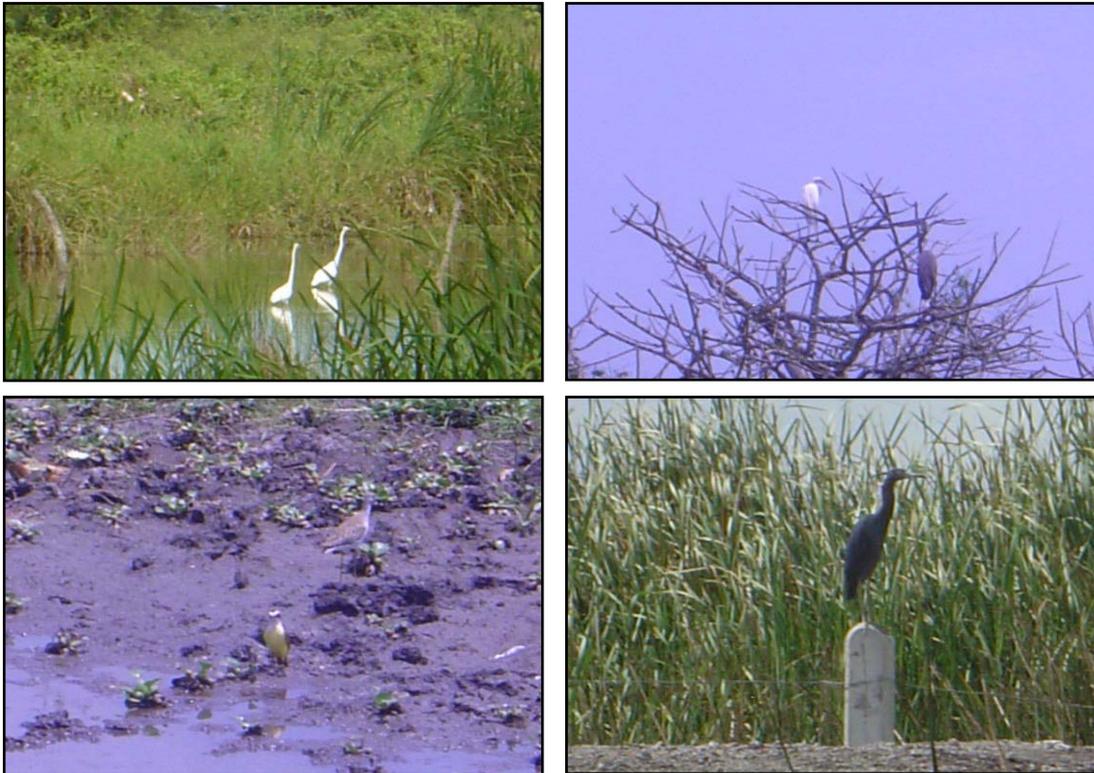
Mosaico fotográfico 3. Aves que se localizaron en el área (recuperación)

En cuanto a fauna, se ha detectado gran biodiversidad que contiene: fauna de hábitos acuáticos, representada por aves como Martín pescador, garza camaronera, garza gris y garceta blanca (mosaico fotográfico 3).
