SECRETOS DESDE
EL MURO |

**REFLEXIONES DE UN RESTAURADOR ACERCA DEL DESARROLLO
TÉCNICO. DATOS NUEVOS OBTENIDOS DESPUÉS
DE INTERVENIR MURALES PARA SU CONSERVACIÓN |**

Eliseo Mijangos de Jesús

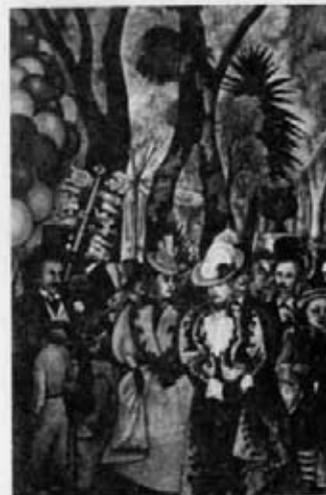
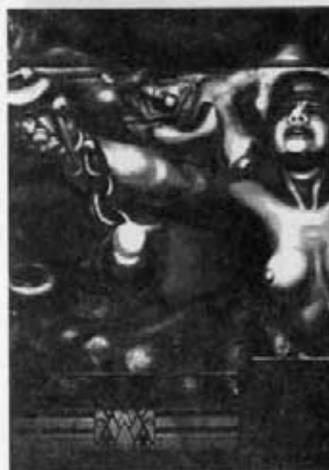
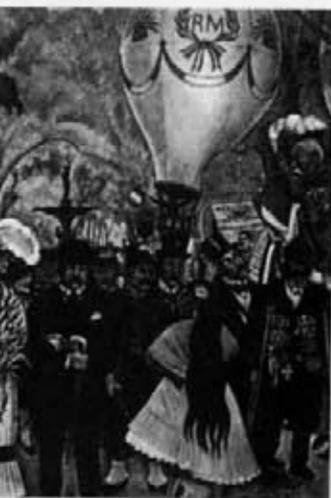
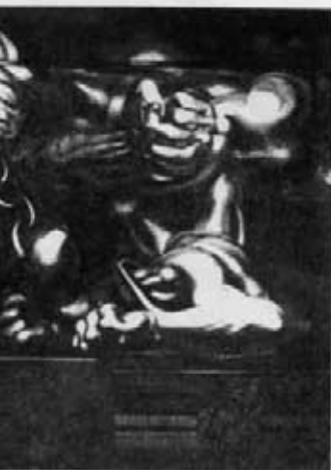
Diego Rivera, *Sueño de una tarde dominical en la Alameda Central*, 1947-1948, fresco, Museo Mural Diego Rivera. Archivo Fotográfico Manuel Toussaint/IIIE.

David Alfaro Siqueiros, *La nueva democracia*, 1944-1945, piroxilina/tela/celotex, 54 m², Palacio de Bellas Artes. Foto: Pedro Cuevas. Archivo Fotográfico Manuel Toussaint/IIIE.

La práctica de la pintura mural encuentra soportes y pigmentos novedosos, en las pinturas sintéticas (vinilita y piroxilina) en combinación con los aglomerados de madera que simplifican y facilitan la realización de la obra monumental; estos se aplican con rapidez relativa, por lo volátil de sus componentes, pero los artistas podían controlarlos con disolventes como el tiner, xilol o aguarrás, aunque hoy sabemos que la arbitrariedad en el uso de estos aditivos es ahora la causa de múltiples deterioros en las obras de Siqueiros, ejemplo de ello son: *El tormento de Cuauhtémoc*, *La nueva democracia*, *Victimas de la guerra* y *El fascismo*, cuatro murales ubicados en el Palacio de Bellas Artes.

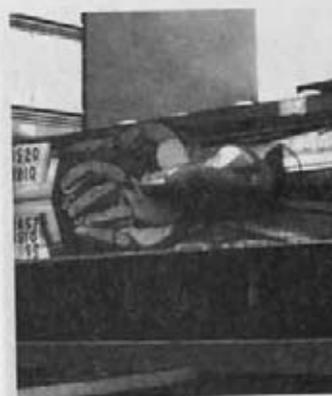
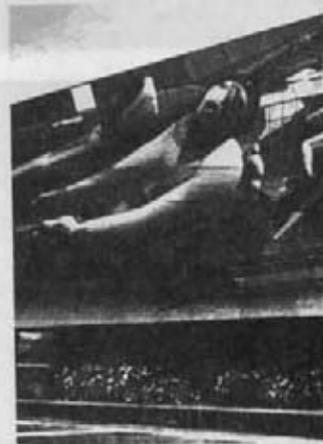
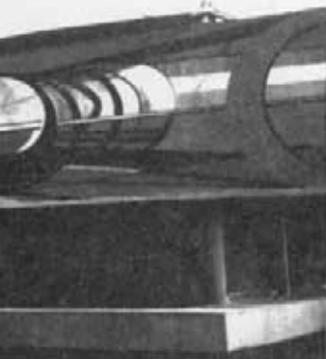
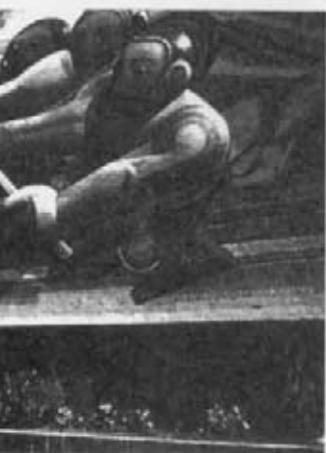
David Alfaro Siqueiros. *El pueblo a la universidad y la universidad al pueblo*, 1952-1956, cemento cubierto con mosaico de vidrio, detalles, Rectoría UNAM, Ciudad Universitaria. Archivo Fotográfico Manuel Toussaint/IIIE.
