# Estudio de la ladera occidental del Cerro del Chiquihuite, Ciudad de México mediante SIG y GPS

## *GPS and GIS study of the western slope of the Chiquihuite hill in Mexico City*

Por lo anterior, se consideró importante monitorear la ladera occidental mediante estudios geodésicos utilizando técnicas de GPS y determinar la posible existencia de deslizamientos en las laderas del Cerro del Chiquihuite. Esto se llevó a cabo mediante la creación de una red geodésica formada por 12 estaciones de control, que fueron monitoreadas en campañas realizadas periódicamente durante 26 meses.

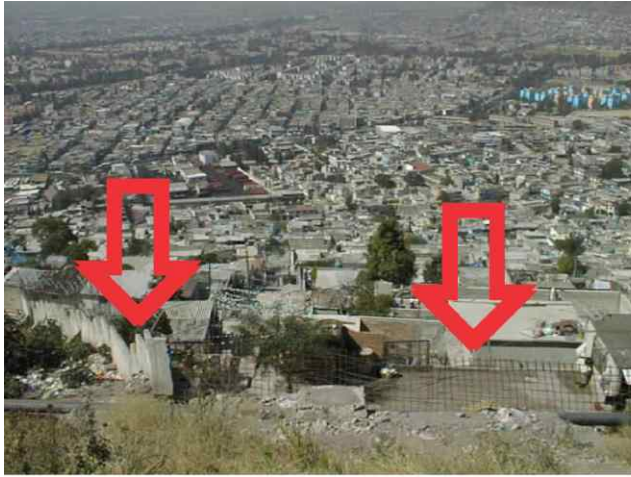
Figura 2. a) Daño en la barda que delimita la reserva ecológica debido a bloques de roca desprendido.  
b) Elementos de contención en la ladera occidental del Cerro del Chiquihuite  
c) y d) Levantamientos de estaciones GPS en el Cerro del Chiquihuite

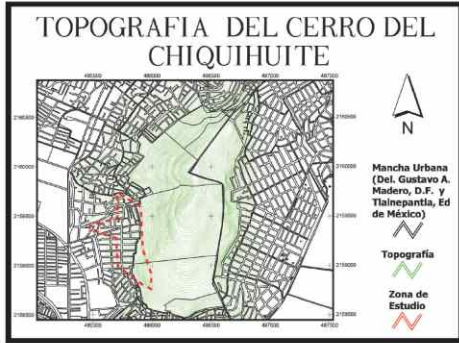
a)

La topografía del Cerro del Chiquihuite es el elemento principal que condiciona el peligro potencial y el riesgo para los pobladores, como se puede observar en la figura 3a. En épocas de lluvia, las intensas precipitaciones au- nadas a las fuertes pendientes, pueden llegar a originar eventos de gran impacto.

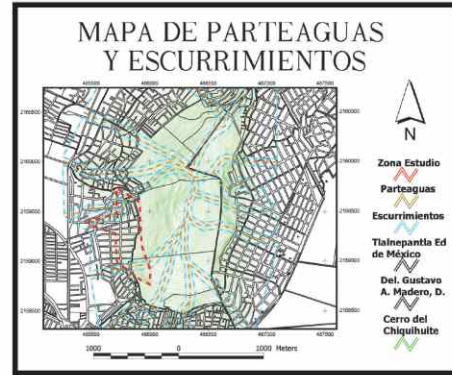
b)

Para caracterizar esta situación se determinaron las zonas de escorrentías (figura 3b).

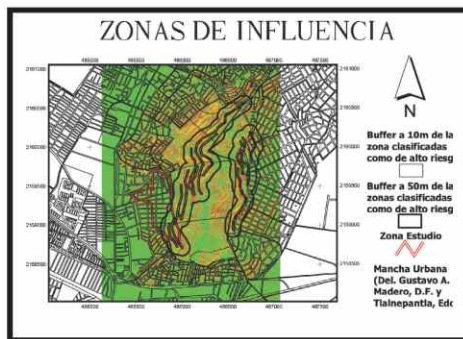
e)

En la figura 3e se sobrepone el análisis de pendientes con la localización de escorrentías que se muestran co- mo polígonos generados a partir de los parteaguas. El análisis de esta figura nos muestra que dichas zonas re- presentan sectores del talud con alto índice de peligro

para los inmuebles ubicados pendiente abajo de estos sectores. La intersección de las zonas de afectación de las escorrentías con las áreas de gran pendiente delimitan

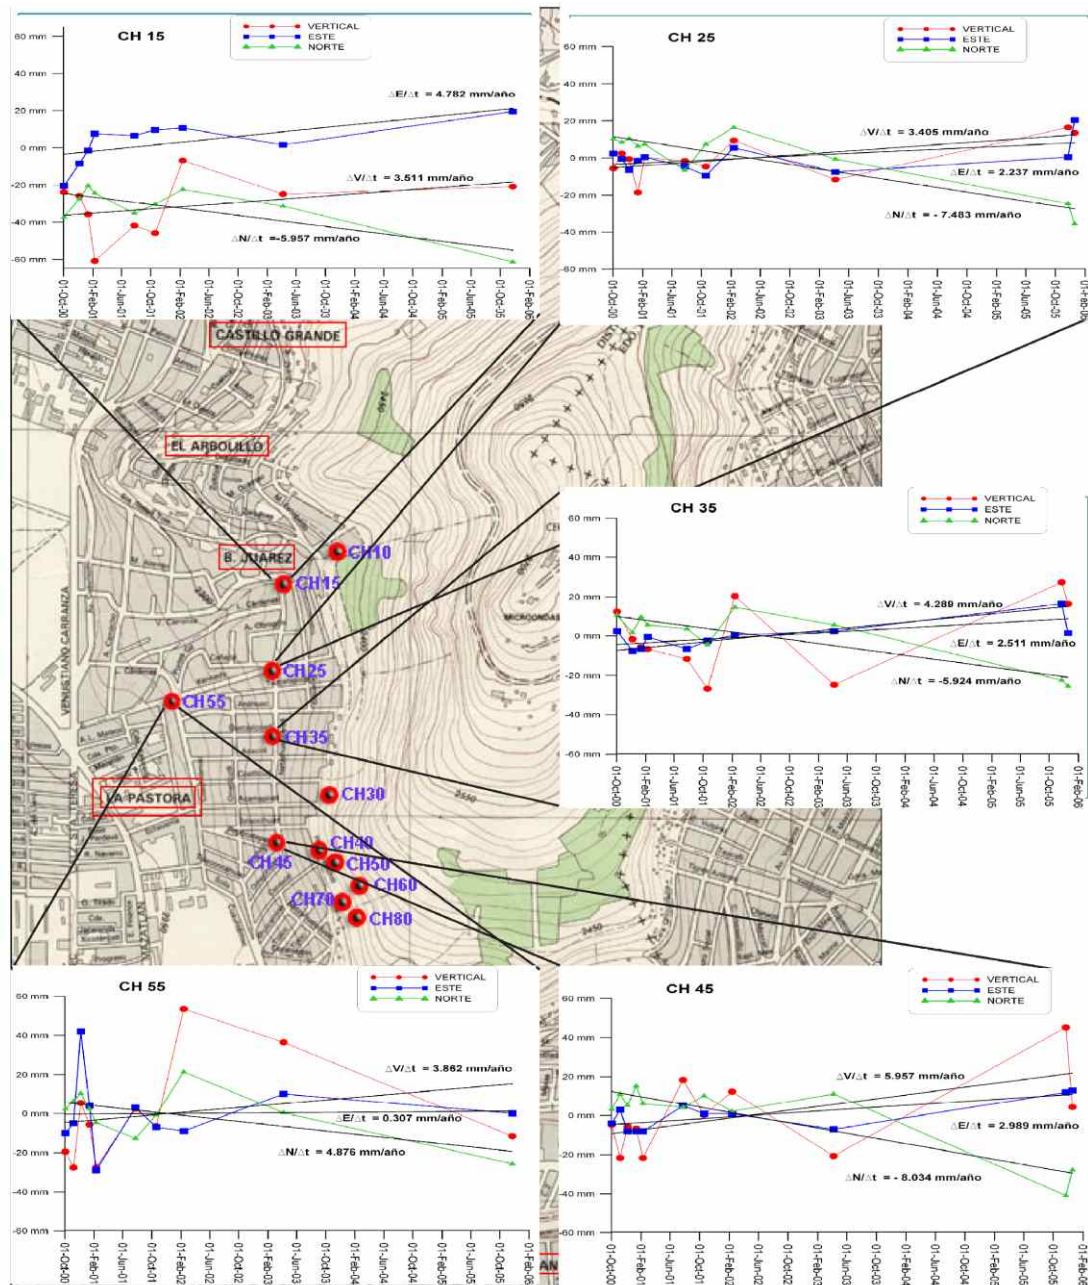
Figura 7. Series de tiempo para las estaciones GPS ubicadas en banquetas

Por otra parte, en las estaciones ubicadas y colocadas sobre elementos de contención en la ladera (figura 7) podemos apreciar que las estaciones CH40, CH60 y CH70, aunque muestran una mayor dispersión en sus resultados, tampoco se aprecian en ellas movimientos significativos. Esta situación puede deberse a la geometría de observación de satélites que no resulta ideal, dado que estas estaciones se encuentran cercanas a muros de contención que obstruyen parcialmente la visibilidad hacia el Este, limitando la visibilidad de los receptores GPS hacia algunos satélites y generando una dilución geométrica de la precisión.

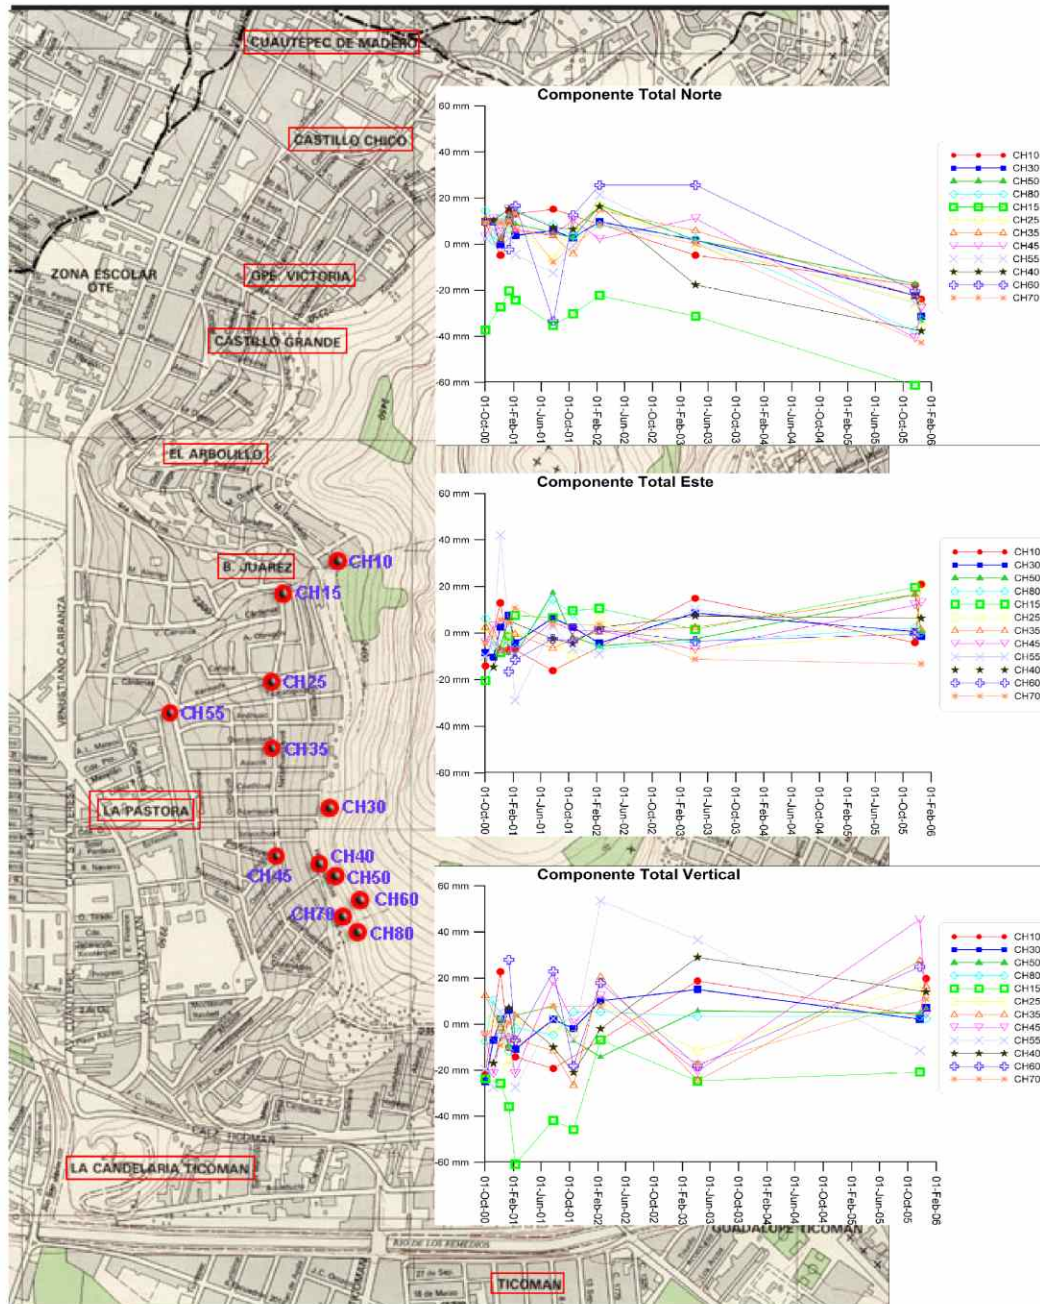
Figura 8. Series de tiempo en componentes Norte, Este y vertical para todas las estaciones GPS ubicadas en el Cerro del Chiquihuite

La red del Cerro del Chiquihuite fue monitoreada durante un periodo mayor a los 5 años. Sus resultados fueron obtenidos por medio de procesamiento diferencial con solución de ambigüedades y utilizando órbitas precisas utilizando la estación UCHI como referencia. Los resultados fueron referidos a su media, y las diferencias a ésta para cada una de las épocas de observación, se graficaron agrupadas en función de su localización en el mobiliario urbano como guarniciones o banquetas (figura 5), en afloramientos de roca (figura 6) y en obras civiles que sirven como elementos de contención (figura 7).
