Calidad del agua en la Facultad de Estudios Superiores Aragón

Resumen

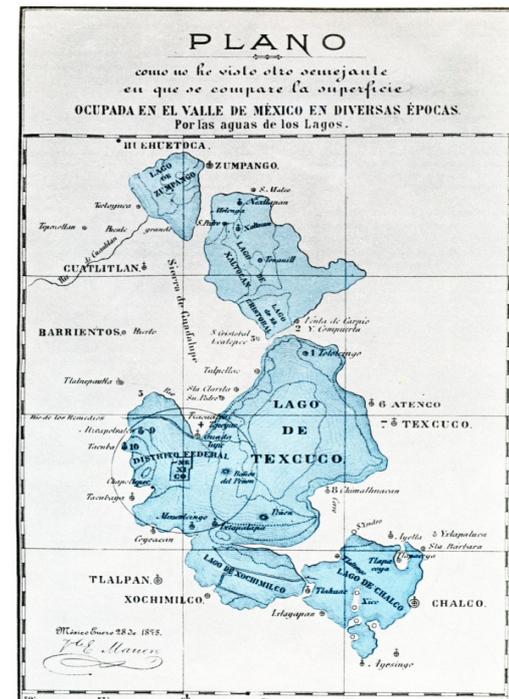
Figura 1. Plano del Valle de México en 1898 (DDF, 1975, 188).

La Facultad de Estudios Superiores Aragón (FES Aragón) se ubica en el municipio de Nezahualcóyotl, Estado de México. El terreno sobre el cual se asienta este municipio es parte de lo que fuera el lago de Texcoco (Figura 1), que al irse desecando, gracias a los trabajos de desagüe que se realizaron desde 1555 para evitar las inundaciones de la Ciudad de México, permitió que estas tierras, al no ser aptas para la agricultura por tener una alta concentración de sales, fueran destinadas al uso habitacional, por lo que en 1949 ya había aproximadamente dos mil habitantes y para 1954 aumentaron a cuarenta mil, pero carecían de todos los servicios. Fue el gobernador Carlos Hank González, durante 1969 a 1975, quién dotó de agua potable y alcantarillado, luz y pavimento al recién creado municipio de Nezahualcóyotl (H. Ayuntamiento de Nezahualcóyotl, 2010).

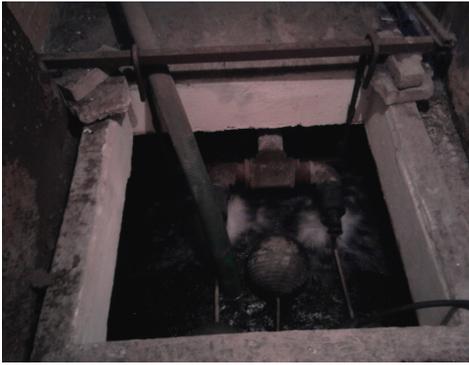
Figura 2. Sitio de muestreo "Alimentación"

Los sitios que se seleccionaron para la toma de muestra son veinticuatro, que corresponden a la línea de alimentación, las cinco cisternas (Figuras 2 a 7) y los puntos restantes son los lavamanos de los baños de los pisos superiores en cada edificio. La periodicidad de toma de muestras y análisis de laboratorio es bimestral.

- La concentración de cloro libre residual que se encontró en el agua de alimentación, cumple con lo establecido en la normatividad. En las cisternas identificadas como “Baños y vestidores chica”, “Baños y vestidores grande” y “Centro Tecnológico Aragón” no cumple con la concentración mínima de 0.2 mg/L, por lo tanto, existe alto riesgo de contaminación por microorganismos.

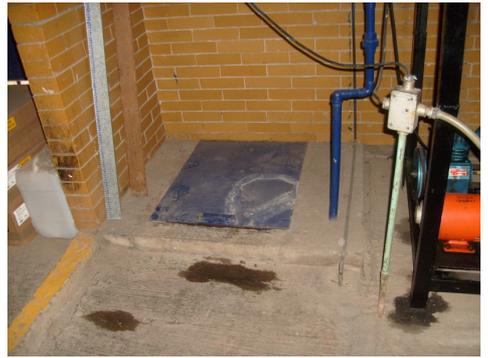
Figura 3. "Cisterna de mantenimiento"

La red de distribución de agua de la FES Aragón, cuenta con tres cisternas principales y dos secundarias que almacenan y distribuyen el agua en toda la institución. La primera cisterna principal se ubica en el sótano del edificio de mantenimiento y tiene una capacidad de 180 m³, la cual alimenta a las dos cisternas secundarias, una localizada en el Módulo de Extensión Universitaria con una capacidad de 54 m³ y la otra se encuentra en el Centro Tecnológico Aragón con una capacidad de 150 m³. Las otras dos cisternas principales están ubicadas a un costado del área de baños y vestidores que en conjunto almacenan 838 m³.

También se aprecia que la cisterna de “mantenimiento” es la que suministra agua a una gran parte de edificios en la FES, pero la concentración de cloro residual libre va disminuyendo conforme se distribuye el agua en las instalaciones, por esa razón los sitios más retirados de la red como son el edificio del “Centro de Lenguas Extranjeras” y el “Centro Tecnológico Aragón” la concentración es muy cercana al cero. Esta situación indica la existencia de fuentes de contaminación por microorganismos a lo largo de la red.

- Es conveniente implementar un programa de mantenimiento en las cisternas y líneas principales de la red de distribución de agua, que incluya: a) Limpieza semestral en las cisternas; b) Verificar que las tapas estén bien colocadas y mantener una limpieza adecuada en las zonas circundantes; c) Evaluar el efecto de la corrosión en válvulas y accesorios de la red.
