Caso clínico

Restauración provisional directa mínimamente invasiva, post-extracción dental en el sector anterior. Reporte de caso

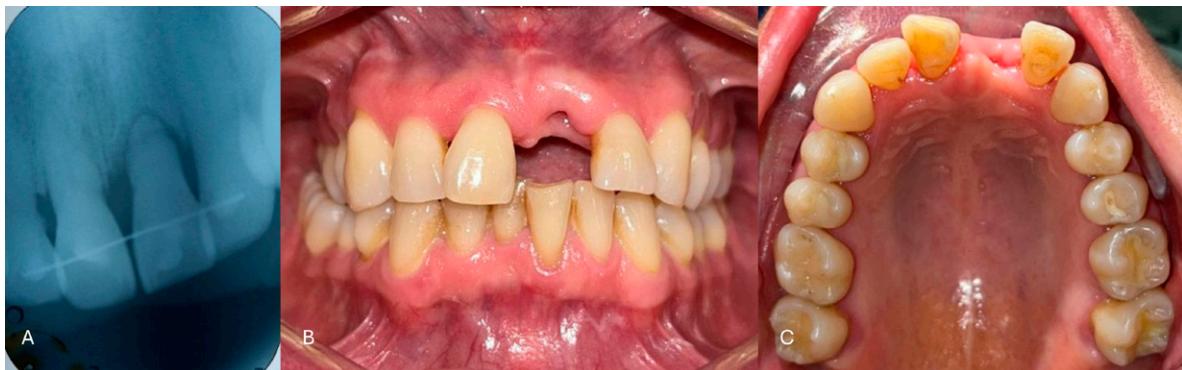
Figura 1. Fotografías iniciales. A. Radiografía dentoalveolar; se observa colocación de férula con alambre y resina; B. Fotografía intraoral de frente mostrando el avance de la cicatrización post-extracción. C. Fotografía oclusal de la zona.

padecer patologías cardiovasculares, respiratorias, gastrointestinales, lúeticas, fílicas, renales, hematológicas, endocrinas, autoinmunes, metabólicas, genéticas, psicológicas, enfermedades de transmisión sexual (ETS), transfusiones y alergias. La paciente refirió movilidad y molestia al masticar en el diente 21, con evolución de tres años, informando un traumatismo ocurrido aproximadamente hace 10 años. Clínicamente se observó férula con alambre y resina, colocada tres años atrás. El diente 21 presentó movilidad grado III con reabsorción radicular al examen radiográfico y pérdida de inserción ósea; el diente 11 presentó movilidad grado I y el diente 12 sin movilidad ni datos patológicos (Figura 1. A). Como diagnóstico del diente 21 utilizando el CIE-11 se concluye necrosis pulpar (DA09.1), consecuente pérdida por traumatismo y enfermedad periodontal focal (DA0A.1).

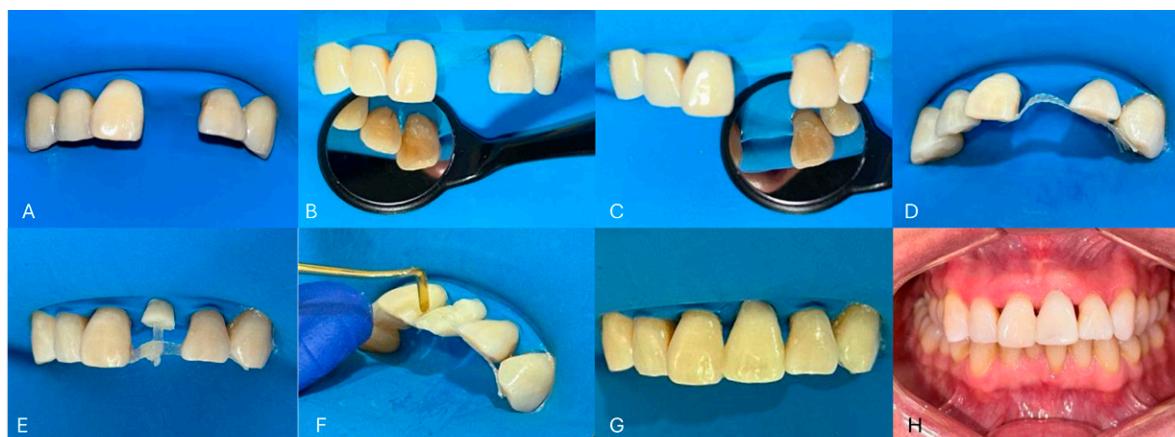
Figura 2. Procedimiento. A. Aislamiento absoluto de los dientes 13-23; B y C. Desgaste selectivo en cara palatina de los dientes 11, 22 y 23, mínimamente invasivo para evitar interferencia oclusal; D. Colocación de fibra de vidrio en caras palatinas; E. Colocación de fibra de vidrio en sentido vertical, con porción cervical de resina; F. Reconstrucción del diente 21 con resina (técnica estratificada); G. Diente 21 al terminar de esculpir; H. Fotografía clínica, resultado inmediato una vez realizado pulido y ajuste oclusal.

Se indicó como primera opción de tratamiento la colocación de implante y corona implantesoportada, por lo cual la paciente se refirió a la clínica de periodoncia para un tratamiento periodontal adecuado y a la clínica de endodoncia para valoración por especialista. La paciente comentó no tener los medios económicos para la colocación de un implante dental, por lo que se decidió ofrecer una restauración directa tipo *Maryland* reconstruido con resina y soportado por fibra de vidrio posterior a la extracción. Previa autorización y firma de consentimiento informado, aviso de privacidad y uso de datos con fines de investigación, el plan de tratamiento se dividió en tres fases. La primera fase consistió en un saneamiento básico con profilaxis dental y refuerzo de técnica de cepillado. En la segunda fase se realizó la extracción del diente 21. Se realizó un bloqueo infiltrativo con lidocaína al 2% con epinefrina 1:100,000 (FD®, Zeyco), con técnica anestésica alveolar superior anterior con refuerzo nasopalatino. Se procedió con sindesmotomía del diente 21, luxación y avulsión con elevador recto chico, lavado de la cavidad con solución estéril y colocación de gasa compresiva. Se indicó ibuprofeno 600 mg cada 8 horas por 3 días e higiene oral más el uso de enjuague bucal (Oral-B® Gingivitis). En la tercera fase, cursando un mes de evolución postoperatoria para favorecer la recuperación de los tejidos blandos y tener certeza de las dimensiones finales del diente 21 (Figura 1. B-C), se realizó la reconstrucción con resina. Luego del aislamiento absoluto de los dientes 13 al 23, se realizó desgaste selectivo en caras palatinas de los dientes 11, 22 y 23 (Figura 2. A), grabado con ácido ortofosfórico en gel (Gel Grabador Universal 3M™ Scotchbond™) durante 15 segundos, lavado con abundante agua, secado con papel filtro (Whatman®, GE™), aplicación de adhesivo universal

(OptiBond™ Universal, Kerr™), evaporación del solvente con aire (Figura 2. B-C) y polimerización por 20 segundos con lámpara de fotocurado (Valo Grand™, Valo™). Se realizó la colocación de fibra de vidrio trenzada (Interlig®, Angelus®) con resina (Harmonize™, Kerr™) sobre la superficie palatina de los pilares (dientes 11, 22 y 23) (Figura 2. D). Se colocó un elemento vertical con fibra de vidrio para la reconstrucción del diente 21 (Figura 2. E) con resina (Harmonize™, Kerr™, colorimetría A1E, A3D y XL) con técnica de estratificación, fotopolimerizando en cada capa de resina (Figura 2. F-G). Luego del recorte de excedentes, pulido y ajuste oclusal, se realizó pulido de alto brillo con discos (Sof-Lex™, 3M™) y pasta (Diamond Gloss, TDV®) (Figura 2. H). Posterior a un mes de evolución postoperatoria (Figura 3), la paciente acudió para seguimiento, encontrando restauración del diente 21 en buenas condiciones. Se refirió a la paciente para cita de tratamiento periodontal (raspado y alisado radicular).

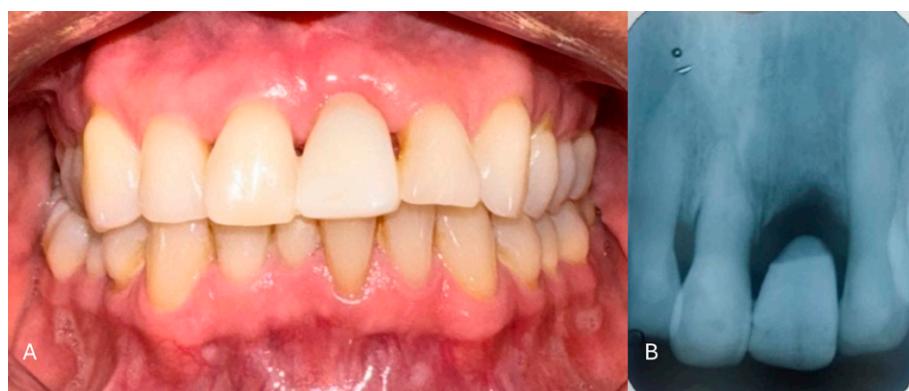
Figura 3. Final. A. Fotografía clínica tras un mes de evolución postoperatoria. Se puede apreciar que el contorno gingival del diente 21 se ha mantenido conservando las papillas; B. Radiografía dentoalveolar de la región operatoria. Se muestra la forma del pónico oval.
