La iglesia de El Carmen de Celaya, su edificación y permanencia

Isabel Cervantes Tovar

The building process and conservation of the church of El Carmen in Celaya

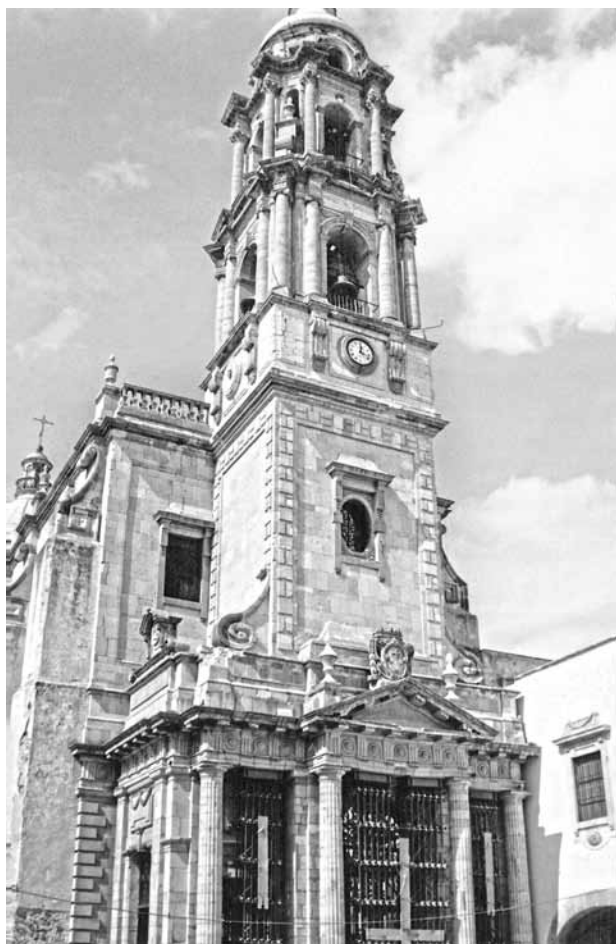
Fotografía del sistema de apuntalamiento *dalmine* en el pórtico de la iglesia de El Carmen, Celaya, Gto. Marzo de 2006. Fotografía: Isabel Cervantes Tovar (ict)

blema mencionado por José Miguel de Osta en 1852 que provocaba el hundimiento unilateral de la construcción (Victoria, 1984:55-56). En segundo término, las cuñas de las dovelas que formaban los vanos de entrada eran mínimas. Esto, posiblemente porque fueron elaboradas con deficiencia o porque el desgaste de la cantera y los movimientos del territorio las habían gastado, especialmente en la piedra clave central.

De igual manera se encontró que parte de la estructura interior era de madera y estaba en muy malas condiciones, la cual fue sustituida por un acoplamiento de vigas de acero A-36 con $ipr\ 12'' \times 8'' \times 66.22\ Kg/m$. Dentro de este grupo de especialistas, el trabajo del arquitecto Francisco Javier Ramírez Sámano *in situ* fue fundamental.³² En su opinión, el deterioro de la cantera obedece a que era de baja calidad y su exposición a la intemperie originó una alta exfoliación de la misma.

desaparecido. Por ello se cambiaron muchas piezas de cantera y se llevó a cabo el sellado de las grietas con inyecciones de argamasa y expansores, en donde era necesario lograr una presión equilibrada. Por tal motivo, la piedra clave, las dovelas de los vanos de entrada, así como los capiteles de las columnas han sido restaurados, dando por resultado que el pórtico renovado siga maravillando al visitante.

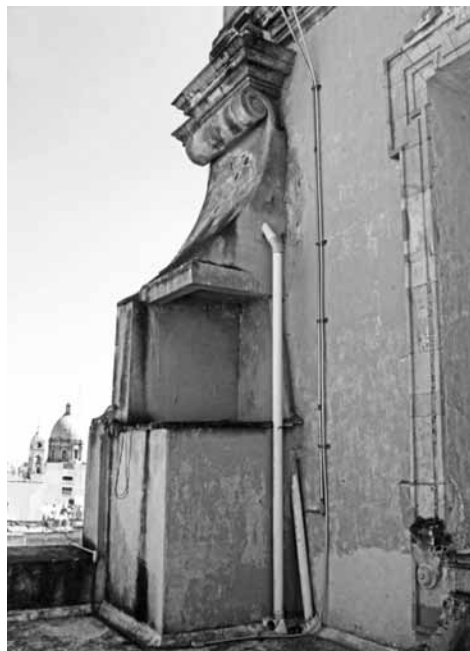
Vista de la eliminación parcial del contrafuerte noreste, inmediato a la torre (vista Oeste-Este), iglesia de El Carmen, Celaya, Gto. Marzo de 2006. Fotografía: ICT

A las diversas situaciones que han afectado a la iglesia de El Carmen hay que sumarle las intervenciones no planeadas por especialistas. Desde la demolición de los claustros hasta la eliminación parcial de un contrafuerte, con la finalidad de que sirviera de base para un tinaco que contenía agua. Esta acción fue llevada a

cabo en la parte superior del contrafuerte norte que coincide con la torre, evento que posiblemente incrementó las fisuras y grietas tanto en la torre como en el coro. Considero que la falta de este elemento arquitectónico pudo incidir en el deterioro del templo.

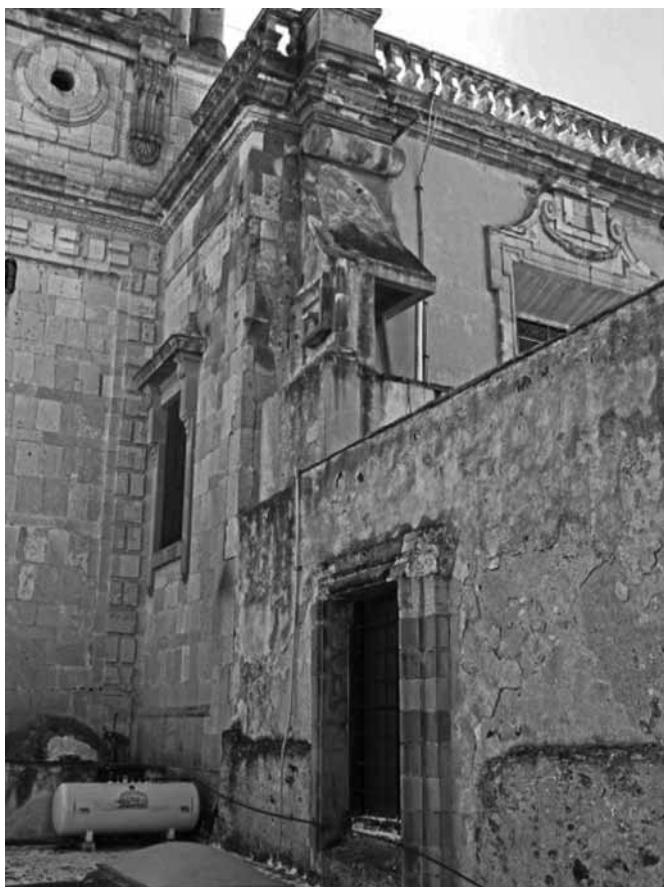
Vista de la eliminación parcial del contrafuerte noreste, inmediato a la torre (vista Este-Oeste), iglesia de El Carmen, Celaya, Gto. Marzo de 2006. Fotografía: ICT
