Diseñar banquetas accesibles para todos

Designing Sidewalks Accessible for Everybody

Guillermo Boils Morales
IIS/Facultad de Arquitectura, UNAM
boils@unam.mx

DOSSIER

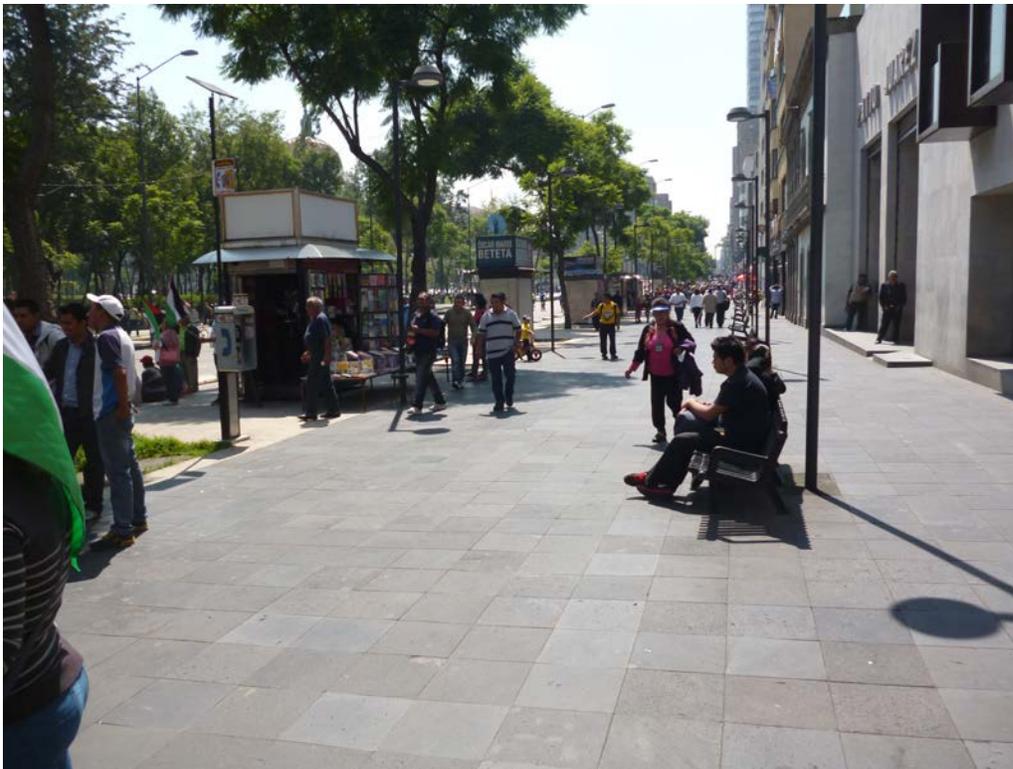
Banqueta del lado sur de la avenida Juárez, frente a la Alameda Central, septiembre de 2018. Fotografía del autor

Hay banquetas que apenas alcanzan el medio metro y hasta menos, por no hablar de aquellas calles que ni siquiera cuentan con banqueta alguna. Están desde luego las situadas en las zonas centrales de las distintas localidades del país, que por lo regular tienden a disponer del ancho suficiente, mínimo de 1.5 metros, y otras que en algunas ocasiones, como en la Ciudad de México, alcanzan hasta 12 metros. Es el caso de las situadas en la Plaza de la Constitución, frente al Palacio Nacional, que fueron ensanchadas hacia los primeros años del siglo; o bien, las del lado sur de la avenida Juárez, reformadas también en la década inicial del siglo, hasta dotarlas de una dimensión cercana a los 13 metros de ancho. Estas holgadas dimensiones se pueden apreciar con evidente elocuencia en la siguiente imagen.

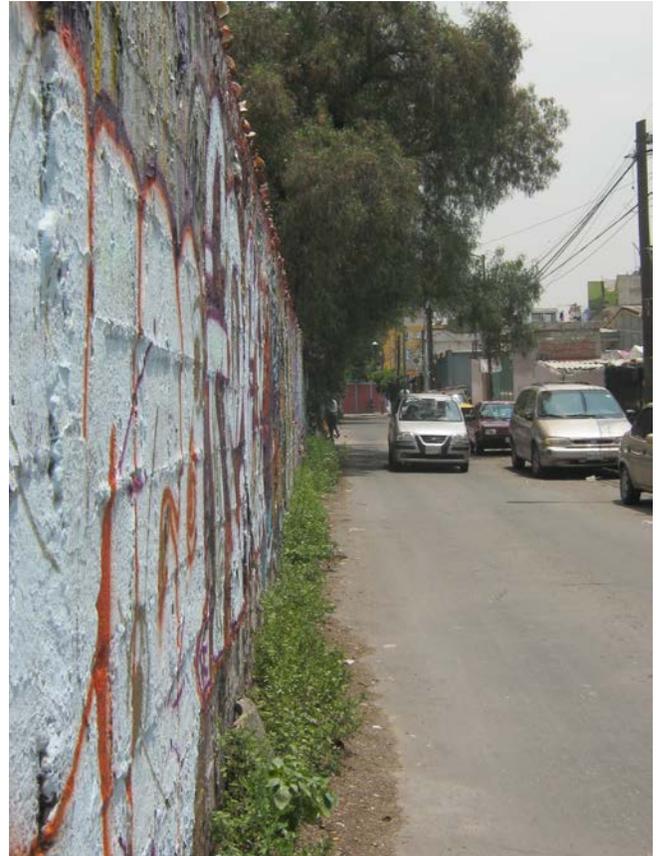
Calle sin banquetas en un barrio tradicional de Azcapotzalco, agosto 2015.
Fotografía: Ana Paulina Matamoros

Empero, la notable anchura de los espacios de circulación peatonal no deja de ser una situación por demás excepcional. Sobre todo cuando volteamos la mirada hacia las colonias y barrios populares, o bien hacia los pueblos rurales que han sido incorporados a la trama urbana por el crecimiento territorial de las ciudades. En esos antiguos asentamientos y en los amplios segmentos urbanos donde se alojan las mayoritarias clases sociales subalternas, las dimensiones de las banquetas frecuentemente son por demás reducidas. Más aún, es frecuente que carezcan por completo de banquetas, dada la estrechez de sus calles o en virtud de que fueron poblaciones donde la circulación de vehículos solía ser esporádica. En la segunda imagen podemos advertir la ausencia de banquetas en uno de los barrios antiguos de la actual alcaldía de Azcapotzalco. Se trata de la calle Francisco Murgía en el barrio de San Juan Tilhualca, en la que se puede ver que la circulación vehicular y la peatonal no están separadas. A ello se añade que al lado derecho de la imagen se perciben vehículos estacionados, y en el izquierdo, maleza, con lo que la circulación peatonal se torna todavía más complicada, además de riesgosa.

En casos como el anterior no cabe hablar de un mal diseño, dado que la calle sigue teniendo las características físicas de un trazo antiguo, mismas que deben datar tal vez de varios siglos atrás. Empero, lo que sí se puede considerar es la necesidad de una adecuación de diseño vial que dote a esta vialidad de una banqueta, por lo menos en alguno de sus dos márgenes. Esta actualización reducirá de manera

inevitable el ancho del arroyo vehicular en aproximadamente un metro y medio, aunque ello permitirá a los peatones, y, en especial a personas con discapacidad, contar con un espacio seguro de circulación, al no tener que hacerlo donde se desplazan los vehículos motorizados. Después de todo, esta reducción del arroyo vehicular es completamente congruente con lo dispuesto en el *Nuevo Reglamento de Tránsito de la Ciudad de México*, aprobado el 19 de marzo de 2019. Dicho ordenamiento postula en su artículo 2, fracción IV, que se “dará prioridad en la utilización del espacio vial de acuerdo con la siguiente jerarquía: a) Peatones, en especial personas con discapacidad y movilidad limitada.”¹ Más adelante los vehículos están ubicados en los incisos del d) al f), último lugar en la jerarquía que corresponde a los automóviles particulares.

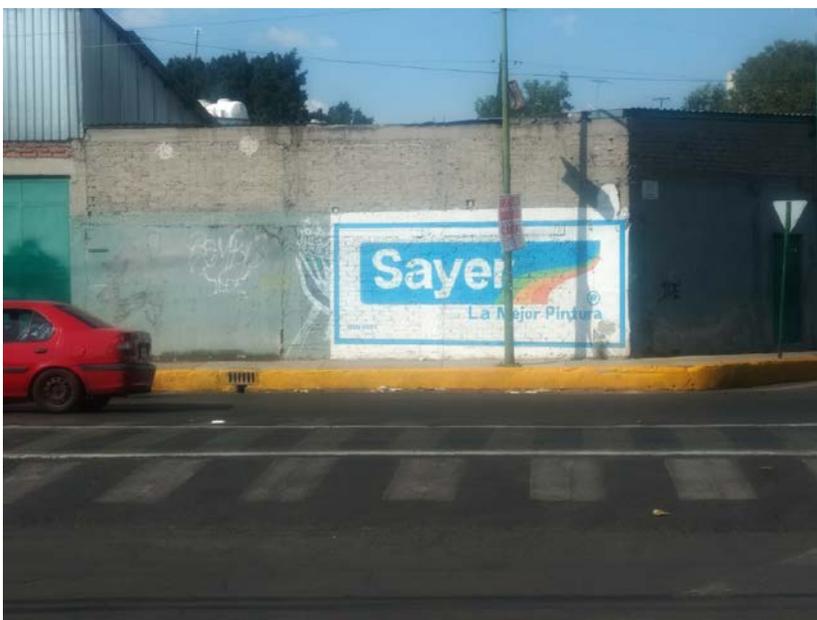
Banqueta con peralte de 30 cm en las inmediaciones del Hospital La Raza, mayo 2019. Fotografía: Ana Paulina Matamoros

Un ejemplo de este tipo de banquetas con alta guarnición en la Ciudad de México se muestra en la imagen. Se trata de una banqueta con un peralte superior a los 30 centímetros situada en el margen nordeste de la avenida Encarnación Ortiz, en la colonia La Raza, al oriente de la alcaldía Azcapotzalco. Se la encuentra a dos cuadras al noroeste del Circuito Interior y a poco más de dos cuadras al poniente del Hospital La Raza del Instituto Mexicano del Seguro Social (IMSS). Aunque no abundan las banquetas construidas con esta altura, desafortunadamente existen, sobre todo en los barrios y colonias populares de las ciudades mexicanas.

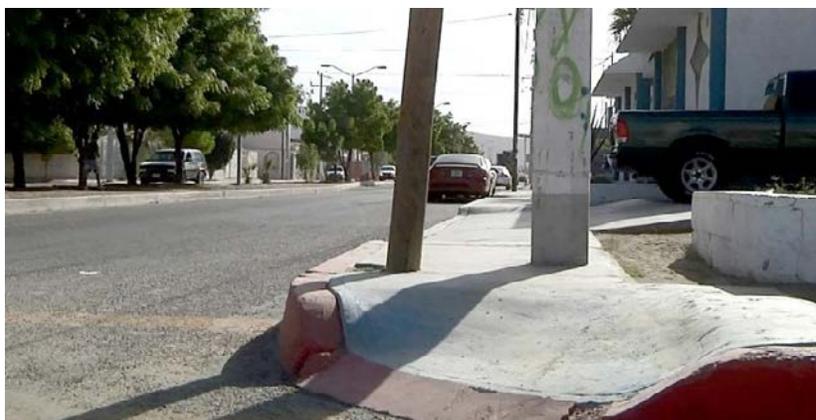
Rampa bloqueada por dos postes en La Paz, Baja California, mayo 2015.
Fotografía: Luisa Godínez

De igual forma, el ancho de la rampa no puede ser inferior a 1.20 metros,⁵ aunque las medidas para su óptimo funcionamiento son de un metro y medio. Además, la parte superior de la rampa debe tener más de un metro de distancia respecto de los muros o fachadas de los inmuebles u objetos del mobiliario urbano, para disponer de suficiente margen de maniobra que permita desplazarse a quienes circulen en una silla de ruedas. Basta decir que no debe haber postes ni algún otro mobiliario urbano que obstaculice la movilidad. Sin embargo, como lo pone de manifiesto la siguiente fotografía, quienes hicieron las rampas para personas con discapacidad en las banquetas de La Paz, Baja California, ignoraron por completo esta consideración, la cual, más allá de lo que establecen las normas técnicas de accesibilidad, es un principio de sentido común.

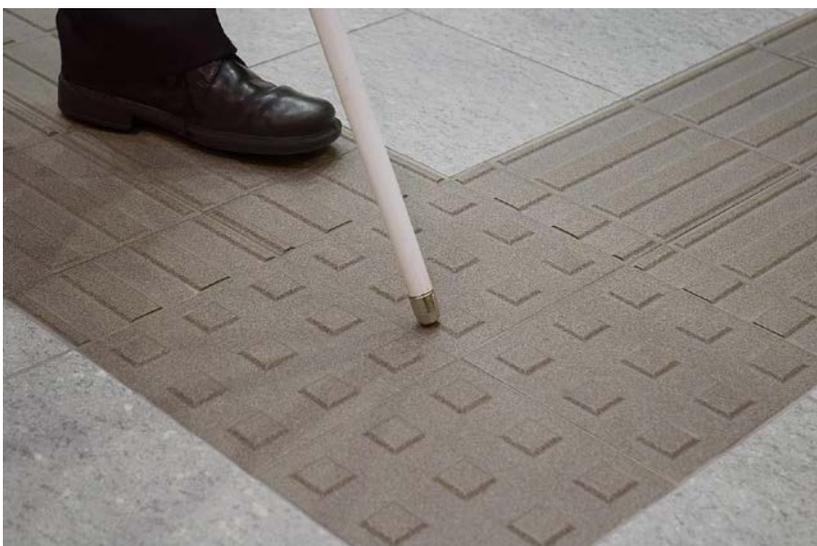
Encuentro de dos bandas táctiles, en una esquina de la ciudad de Puebla, mayo 2014. Fotografía: Luisa Godínez

Las especificaciones que han de cumplirse para el diseño de las bandas táctiles han sido establecidas con base en las experiencias internacionales; para el caso mexicano, se han adaptado también de acuerdo con las propias condiciones climatológicas y culturales del país. La efectividad de estas instalaciones ha sido probada de manera fehaciente, de tal suerte que los invidentes tienen mayor capacidad de desplazamiento autónomo que las personas que utilizan silla de ruedas. En buena medida, esta relativa mayor capacidad de movilidad ha respondido a las bandas táctiles, mismas que se han ido instalando cada vez más en muchas localidades del país. La siguiente imagen se tomó en una esquina del centro de la ciudad de Puebla, donde confluyen dos bandas táctiles, las que se despliegan a todo lo largo de las banquetas. En este ejemplo gráfico las franjas se forman con estrías, en tanto que las del área cuadrada, donde se encuentran ambas bandas, son a base de pequeños cuadros.⁷

El ancho de las franjas puede ser de 30 o de 40 centímetros y éstas se forman con una sucesión continua de losetas fabricadas de cerámica. Éstas suelen ser de color amarillo para contrastar con el pavimento de la banqueta, de modo que los transeúntes que sí ven, así como quienes instalan puestos sobre la banqueta, se percaten de las bandas y de que deben dejarlas libres. A pesar de ello, ocurre que las bandas táctiles no se respeten y se instalen sobre ellas obstáculos fijos o semifijos, como lo muestra la fotografía de la calle Hidalgo Oriente que lleva al mercado Domingo Arenas en el centro de San Martín Texmelucan, estado de Puebla. En ella se ve cómo un puesto con sombrilla bloquea la banda táctil y cierra casi por completo el paso a los transeúntes en general. A lo que se agrega que la banda táctil de la imagen no es de color amarillo, como lo recomiendan las Normas Técnicas de Accesibilidad, ni que tenga una tonalidad marcadamente diferente a la del pavimento de la banqueta para ser claramente reconocida y tomada en cuenta por los transeúntes que sí ven.

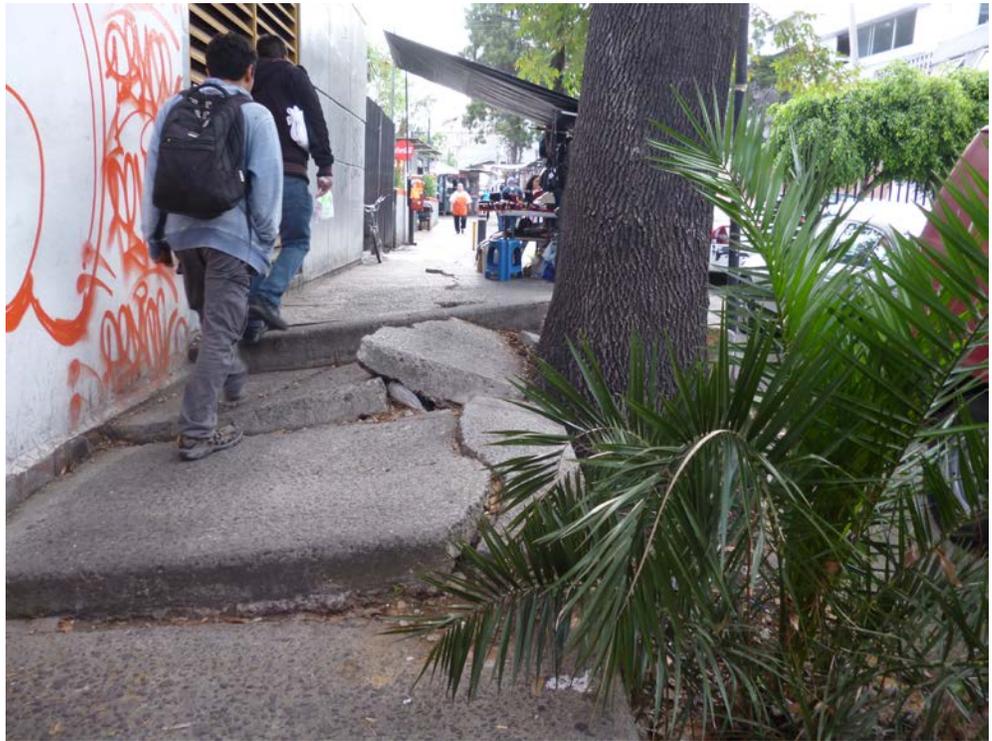
Árbol en banqueta cercano a la estación del metro Barranca del Muerto, mayo 2019. Fotografía del autor

Por otra parte, uno de los principales factores que ocasionan el deterioro de las banquetas son los árboles plantados en esos espacios. Cuando se desarrollan, sobre todo las especies arbóreas que tienen una gran fronda, sus raíces se extienden y levantan las placas de concreto que forman el pavimento de las banquetas. En algunas ocasiones cabe hablar de una verdadera destrucción de los pisos, como lo muestra la siguiente imagen. Se trata de un fresno que ha levantado más de medio metro de la banqueta ubicada en la calle Gustavo E. Campa en la colonia Guadalupe Inn, de la alcaldía Álvaro Obregón. Este árbol se encuentra a escasos 50 metros al oriente de la estación terminal Barranca del Muerto de la línea 7 del metro de la Ciudad de México. Como bien se deja ver, las raíces del árbol han fracturado y elevado las gruesas placas de concreto que forman el pavimento de la banqueta. Si para las personas que pueden caminar esta vía les resulta incómoda y hasta cierto grado, riesgosa, para las personas en silla de ruedas es materialmente imposible desplazarse en ella. De igual forma, los invidentes corren un riesgo considerable si caminan por tan accidentado tramo del andador peatonal.

miles de personas dada su ubicación.¹² Por el tamaño del árbol, es muy probable que haya sido sembrado algunas décadas antes de la construcción de la estación del metro, inaugurada en diciembre de 1985. Por ende, llama la atención la falta de previsión —y de diseño de banqueta— al no considerar que ese tramo se debía ensanchar por lo menos un par de metros, lo cual implicaba cancelar un carril de circulación vehicular a fin de permitir la movilidad peatonal. De ninguna manera se puede plantear derribar el árbol para facilitar el paso a los transeúntes; basta con ampliar la banqueta para que los peatones pueden caminar por ella.
