Resistencia al clima tropical de aceros galvanizados con y sin recubrimiento

Tropical Weather Resistant Galvanized Steel Coated and Uncoated

En el presente trabajo se evalúa el comportamiento a la corrosión de diferentes productos de acero galvanizado con y sin recubrimiento para las condiciones de un clima tropical húmedo, mediante ensayos climáticos acelerados efectuados en cámaras climáticas y ensayos naturales en la estación marino-costera de Cojímar, en donde quedaron en evidencia los problemas que suelen presentar los aceros galvanizados al ser expuestos con y sin recubrimiento, en un ambiente tropical húmedo, así como la importancia de la adherencia para su eficaz comportamiento, bien sea con fines decorativos o para impartir una protección adicional. Los resultados reflejan que 95% del acero galvanizado estudiado en el presente trabajo presenta una buena resistencia a la corrosión y 71% de los aceros galvanizados con recubrimientos aplicados y de ellos, 100% de los aceros galvanizados pintados no cumplen las expectativas para las que fueron concebidos desde el punto de vista mecánico y corrosivo. Por tanto, se evidencia que es vital para la eficiencia y rentabilidad de la

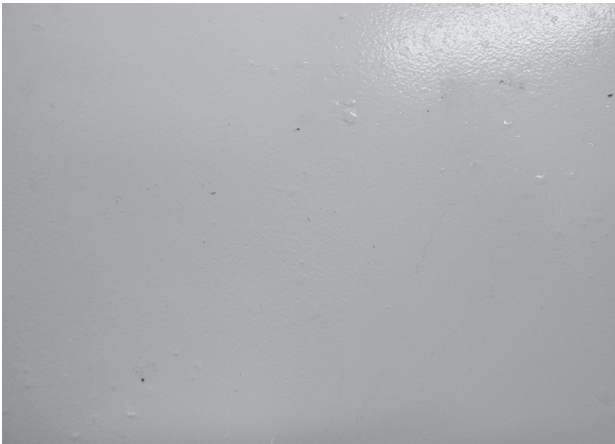
Figura 5. Foto de la muestra MR23, tras 1000 horas de exposición en niebla salina neutra

En el caso de las muestras MR23 y MR24, planchas de acero galvanizado con recubrimiento de pintura electrostática de poliéster, ante el ensayo de niebla salina neutra presentaron un grado de ampollamiento de 2(S2) según norma de referencia (UNE EN ISO 4628-2: 2004), (figuras 5 y 6). Como se aprecia en la figura 6, la

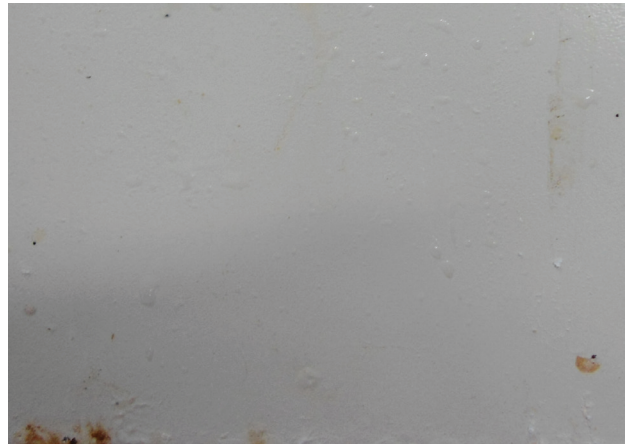
Figura 6. Foto de la muestra MR24, tras 1000 horas de exposición en niebla salina neutra

muestra MR24 presentó además signos incipientes de corrosión, presumiblemente debido a irregularidades de los aplicadores de pintura y/o a la limpieza previa de la superficie.

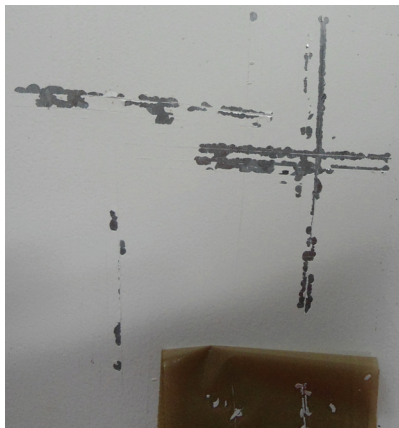
Figura 7. Foto donde se evidencian los resultados del ensayo de adherencia, muestra MR24

cuadrados desprendidos de forma total o parcial, con clasificación clase 3 según ISO/Clase 2B según ASTM. Obviamente, en el sustrato empleado de acero galvanizado, el recubrimiento no es efectivo al no presentar buena adherencia, ocurriendo un desprendimiento en bandas apreciado en la figura 7.
