REVISTA AIDIS

USO DE LODO DE ESGOTO NA RECUPERAÇÃO DE ÁREA DEGRADADA NO DISTRITO FEDERAL

*Use of sewage sludge in the recovery of degraded
areas in the federal district*

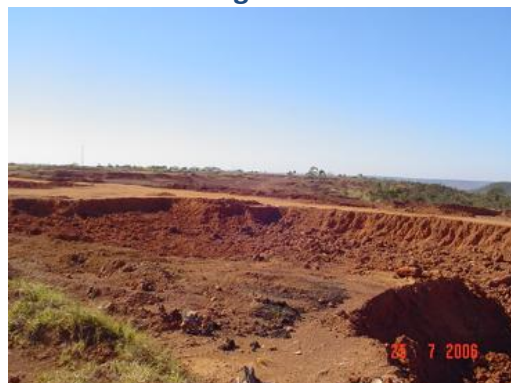
Figura 1

A área apresentava-se bastante irregular em função do processo de extração do cascalho (**Figura 1**) e não havia registros da recolocação da camada fértil do solo. Desse modo, tornou-se viável a aplicação do lodo de esgoto, tendo em vista a necessidade de se adicionar matéria orgânica e nutrientes ao substrato da jazida.

Figura	Mês/Ano	Etapa
1	Jul/2006	Situação da área anterior ao acerto do terreno
2	Fev/2007	Execução dos terraços
3	Fev/2007	Execução dos terraços
4	Maio/2007	Incorporação do lodo
5	Maio/2007	Área com lodo recém incorporado
6	Jun/2007	Área com lodo incorporado a mais tempo
7	Jan/2008	Processo de revegetação espontânea
8	Jan/2008	Processo de revegetação espontânea
9	Maio/2008	Processo de revegetação espontânea

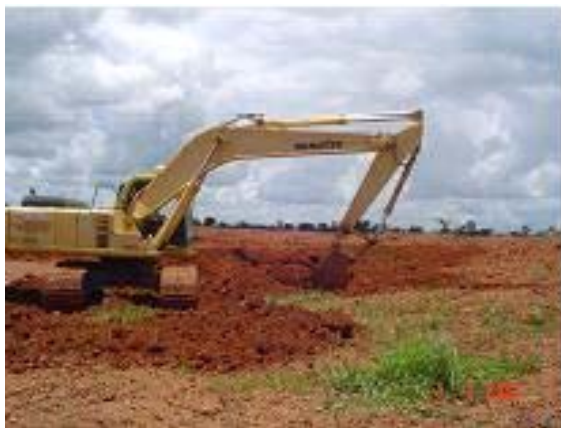
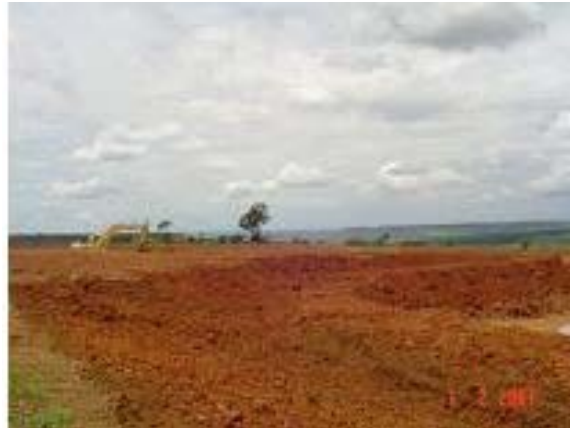
Figura 2

Foi utilizada nesta etapa uma escavadeira hidráulica para a construção dos terraços (Figuras 2 e 3), além de um trator de esteira com lâmina dianteira para amontoamento de pedregulhos de maiores dimensões, com vistas a facilitar a incorporação do lodo.

Os terraços foram construídos no mês de fevereiro do ano de 2007, a fim de que a incorporação do lodo de esgoto pudesse ser iniciada tão logo as condições climáticas fossem favoráveis, o que ocorreu a partir do mês de março. Em geral, esses terraços foram marcados a uma distância vertical de 1,5 metros, com altura em torno de 1 metro, com a finalidade de reduzir a velocidade do escoamento superficial da água e evitar o carreamento do lodo de esgoto para fora dos limites da jazida.

Em relação às técnicas empregadas na construção dos terraços e nos tratos da superfície final verificou-se que o maquinário utilizado mostrou-se adequado e eficiente, conferindo maior agilidade no cumprimento dessas etapas preliminares, sem a necessidade da ocorrência de retrabalhos. Além disso, os terraços cumpriram adequadamente o propósito de reter água de chuva e lodo de esgoto, mostrando-se uma configuração eficiente para áreas com declividades mais acentuadas.

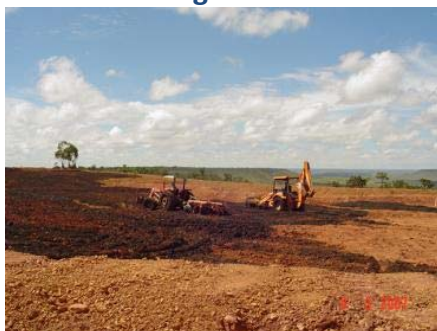
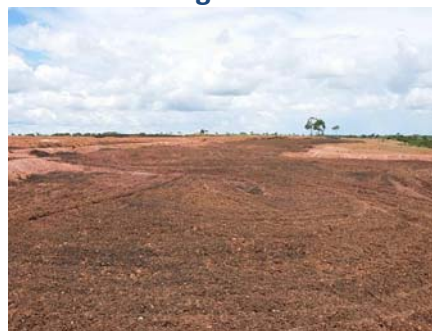
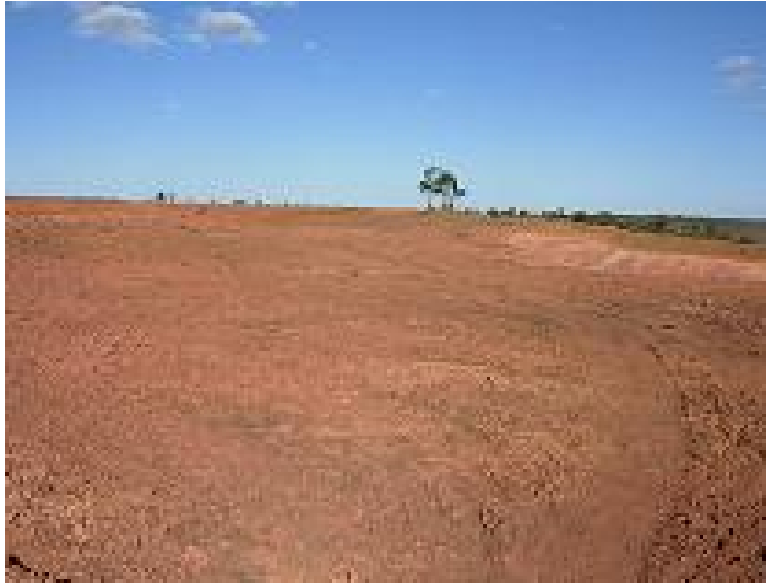
Figura 4

Quanto à etapa de incorporação do lodo, os procedimentos adotados proporcionaram um revolvimento adequado do lodo ao substrato da jazida, conforme pode ser observado na **Figuras 4 a 6**. Apesar do elevado teor de água presente no insumo – cerca de 86% – dificultar o seu transporte, distribuição e incorporação na área, a metodologia empregada favoreceu uma rápida secagem natural do lodo, reduzindo a atração de vetores e facilitando o desenvolvimento espontâneo da vegetação.

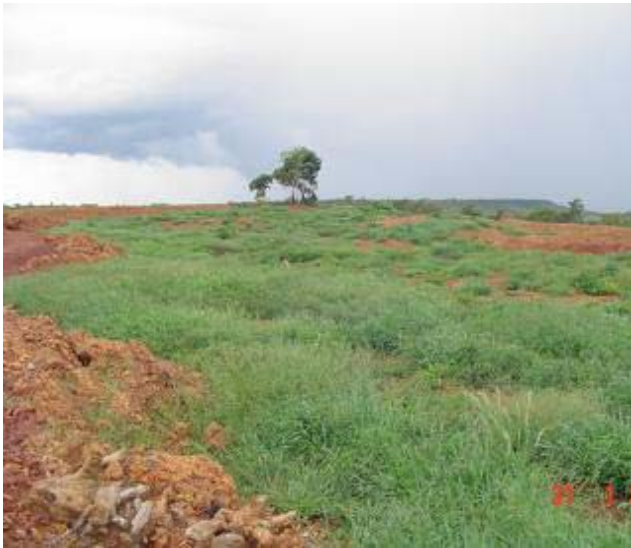
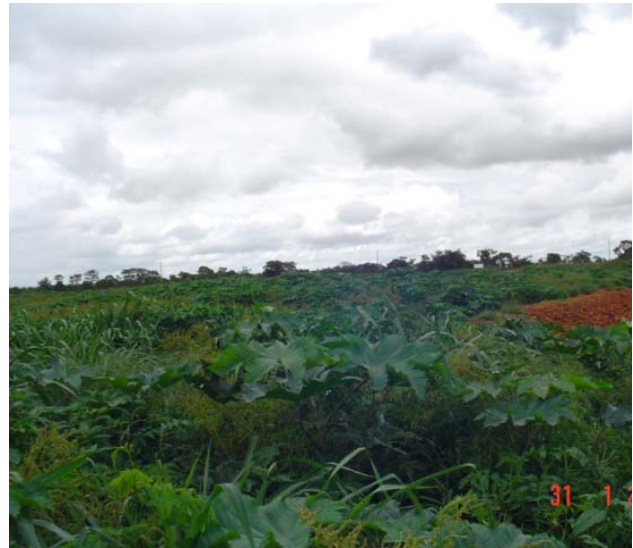
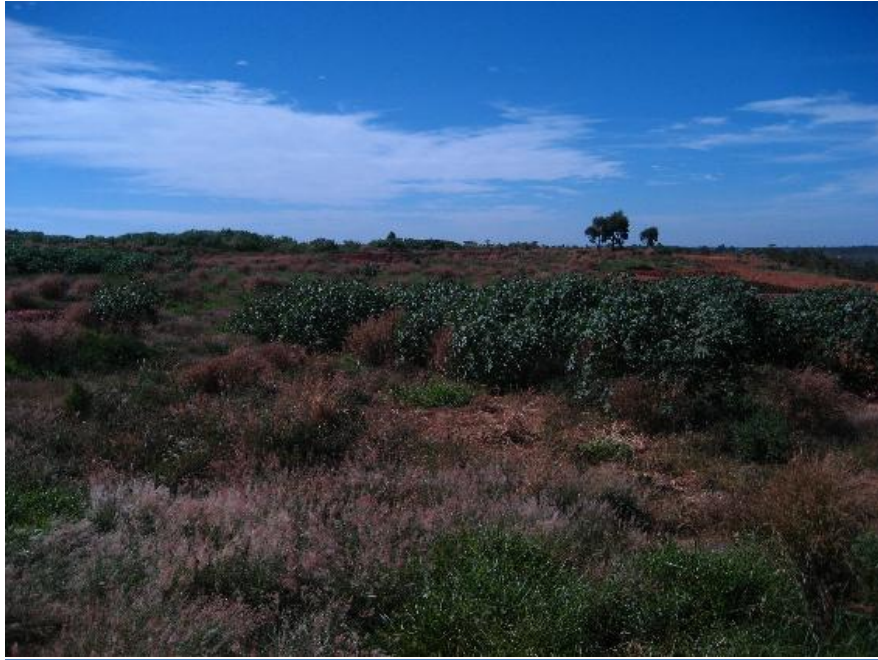
Figura 7

Esse processo de revegetação se mostrou eficiente, uma vez que proporcionou uma rápida cobertura do substrato (Figuras 7 a 9), com crescimento acelerado e vigoroso das plantas, especialmente mamona (*Ricinus communis* L.) e espécies de gramíneas (família *Poaceae*), tais como *Brachiaria* sp. e *Cynodon* sp.

Pelo fato da aplicação ter sido realizada no início do período caracterizado pela ausência de chuvas, não foi efetuado o plantio ou semeadura de espécies vegetais. No entanto, foi constatado que nos locais em que foram realizadas as primeiras incorporações do lodo de esgoto já estava ocorrendo o processo de germinação e desenvolvimento de espécies vegetais de maneira espontânea. Isto se deu, possivelmente, em função do aporte e disponibilização de nutrientes às plantas e da melhoria das condições do substrato.
